技術基礎講座

現場組立コネクタにおける故障事例と対策

NTT東日本 ネットワーク事業推進本部
サービス運営部 技術協力センター アクセス技術担当

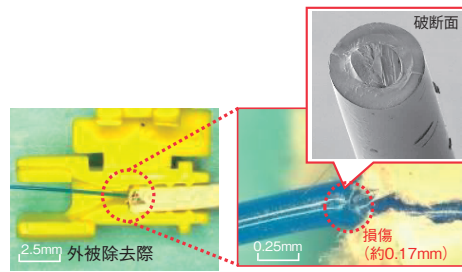
図4 外被除去際の断線

コネクタを解体したところ、外被把持部材の細径インドアケーブル外被除去際で断線を確認（図4）。

細径インドアケーブルの外被除去際に対して、ニッパ等によりUV被覆およびファイバにキズが入り、そのキズが成長し破断に至ったと推定。開通時は問題なかったが、コネクタ作成時に入ったキズが時間経過と共に成長し断線の原因となる。

コネクタ組み立て時において、ケーブル外被除去時にニッパの刃先を向けないなど、ケーブル外被除去際にキズが入らないよう作業すること。

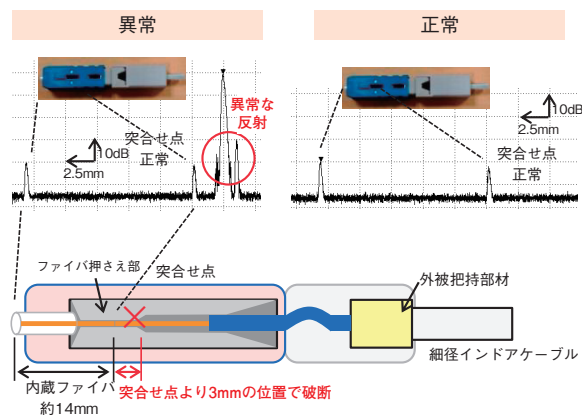
図7 高分解能リフレクトメータによる反射測定と現場組立コネクタの構造

高分解能リフレクトメータによりコネクタ内部の反射点を確認したところ、突合せ点から3mmの位置で裸ファイバの破断を確認（図7）。

裸ファイバにキズが入る機会は、FAメカニカルストリッパを用いてUV被覆除去する場合が考えられることから、FAメカニカルストリッパ使用時に裸ファイバにキズが入り、そのキズが成長し、破断に至ったと推定。

- 以下により故障抑制できる
- ・FAメカニカルストリッパの刃に錆等がないか工具のメンテナンスをすること
- ・FAメカニカルストリッパ使用前に被覆くずがないことを確認すること

- ・UV被覆除去後のスクリーニングを前後左右に確実に実施すること

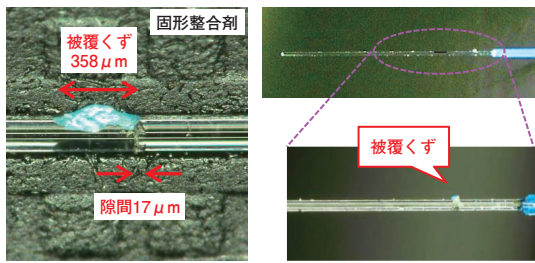
図8 被覆くずの付着状況

コネクタを解体したところ、突合せ点近傍および裸ファイバに被覆くずが付着していた（図8）。

UV被覆除去後、清掃が不十分のまま裸ファイバを挿入したと推測。

UV被覆除去後、アルコール等により光ファイバを必ず清掃すること。

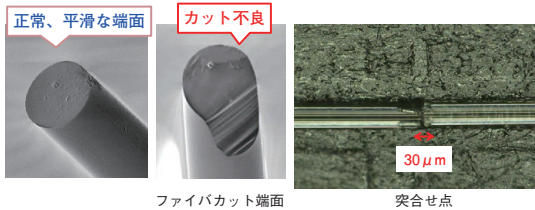
図9 ファイバカット不良とコネクタ突合せ点の状況

コネクタを解体し、SEMで挿入ファイバのカット不良を確認 (図9)。

ファイバカッターの不良により、カット不良となったため、突合せ点に異常が生じ、損失等の接続点故障の原因となったと推定。

ファイバカッターの機構のずれや刃の磨耗で故障原因となるため、ファイバカッターの使用回数に応じてメンテナンスすることで故障抑制できる。

- ・融着機等を用いてカット面の確認 (週1回)
- ・ファイバカッター刃のローテーション (月1回を目安)
- ・上記で改善しない場合はメーカへ修理を依頼

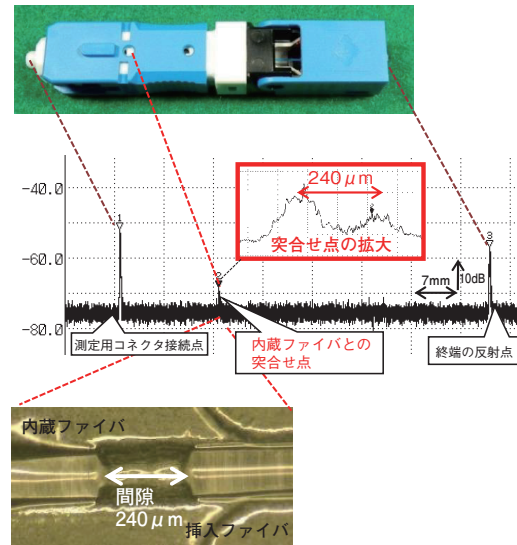
図10 コネクタ内部の反射と突合せ状況

コネクタを解体したところ、突合せ点に隙間240 μmを確認 (図10)。

突合せ点の隙間以外に異常な点は確認されなかったこと、突合せ点に隙間が確認されたことから、コネクタ組立時に、挿入ファイバを突合せの際、十分に突合せていなかったため、隙間が発生したことにより、損失増加の故障原因となったと推定。

作業手順書に則り、確実に作業することで故障抑制できる。

- ・規定長通りファイバをカットする
- ・ファイバ挿入前に、くさびが機能していることを確認する
- ・ファイバ挿入時に、たわみができることを確認する
- ・たわみ確認後、慎重にくさびを解除する
