# 技術基礎講座

## 複数の信号種別の分析を要する FAX不具合の解析手法

NTT東日本 ネットワーク事業推進本部  
サービス運営部 技術協力センター ネットインタフェース技術担当

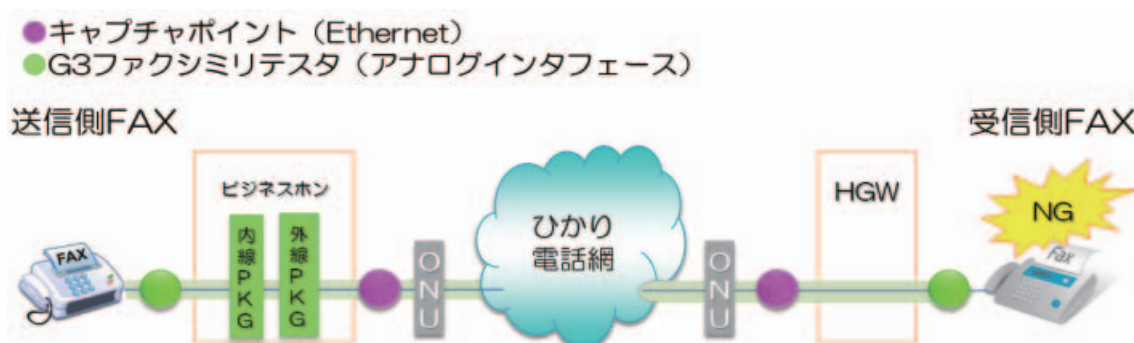
図1 接続構成およびデータ収集ポイント

事象発生時のデータを取得するため、Ethernetにはパケットキャプチャ装置、アナログインタフェースにはG3ファクシミリテスタを設置し、IPパケットとFAX信号の収集・解析を行いました（図1）。

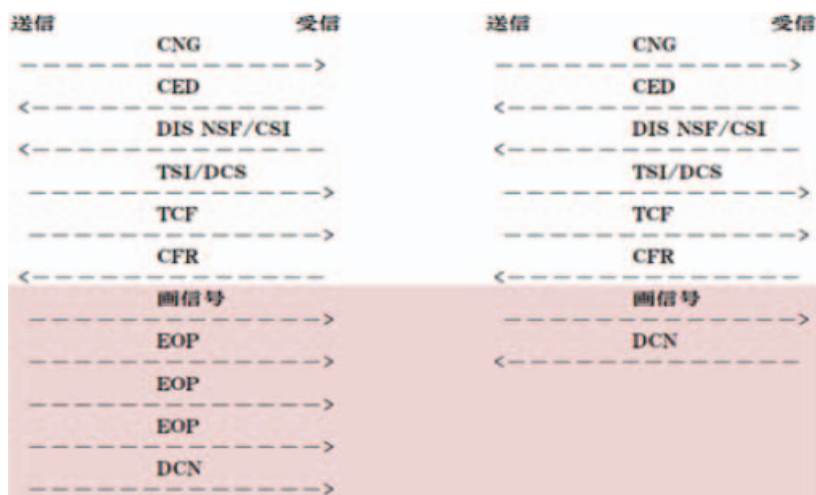
図2 送信側FAXの通信シーケンス

○アナログインタフェース：G3ファクシミリテスタで収集した、申告があったお客様の送信側FAXの通信シーケンスを図2、送信先の受信側FAXの通信シーケンスを図3に示します。

○送信側FAXの通信シーケンス：送信側FAXは、画信号を送信後、EOP（メッセージ終了）を送信しましたが、受信側FAXからMCF（メッセージ確認）がないため、DCN（切断命令）を送信し切断していました（図2）。

○受信側FAXの通信シーケンス：受信側FAXは、画信号を受信後、送信側からのEOPを受信する前にDCNを送信し切断していました（図3）。

以上の結果から、受信側FAXが先にDCNを送信して切断していた

ことが確認されました。よって受信側FAXが切断している理由を確認するため、さらに詳細な解析を実施しました。

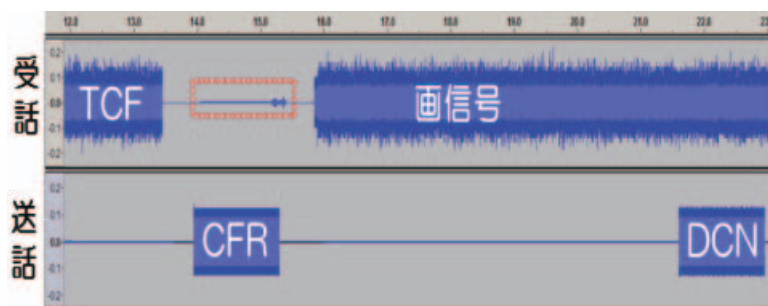
図4 音声ファイルをAudacityにより解析した結果

事象発生時の受信側のEthernetで取得したキャプチャデータからRTPパケットを抽出し、送話／受話ごとに保存した音声ファイルをフリーソフトのAudacity\*1で解析した結果、G3ファクシミリテストでは認識されていない信号を確認できました(図4、赤枠点線)。

この信号は、送信側FAXが送信したTCF(メッセージ確認)や画信号とは異なり、受信側FAXが送信したCFR(受信準備確認)と信号送出時間/信号周波数が同じでした(表1、赤枠実線)。

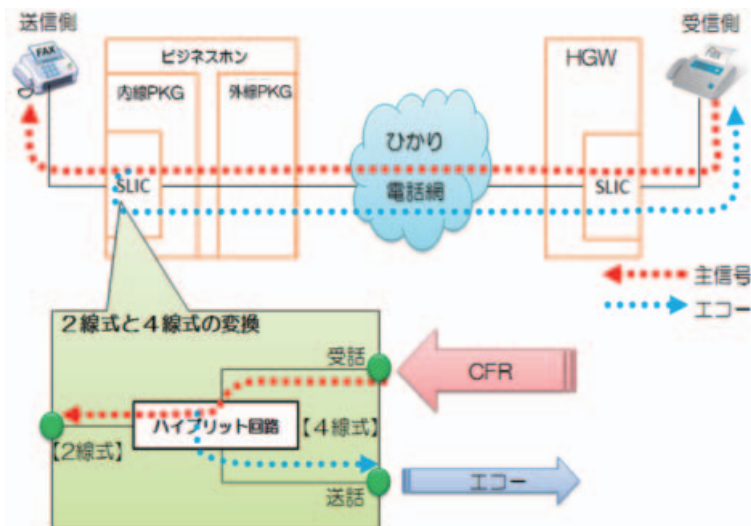
図5 2線4線変換部のエコー発生イメージ

以上から、この信号は、受信側FAXが送信したCFRのエコー\*2であり、送信側のビジネスホンの内線パッケージ内部(2線/4線変換部)で発生したものと考えました(図5)。

\*2: G3ファクシミリ(V.17以下)は半二重通信であり、伝送制御部分は送信、受信とも同じ周波数帯を使っている。そのためエコーが大きいと伝送制御の送受が入れ替わる時に送信信号のエコーを「相手から送られてきた信号」と誤認し、伝送制御に異常を起すことがある。

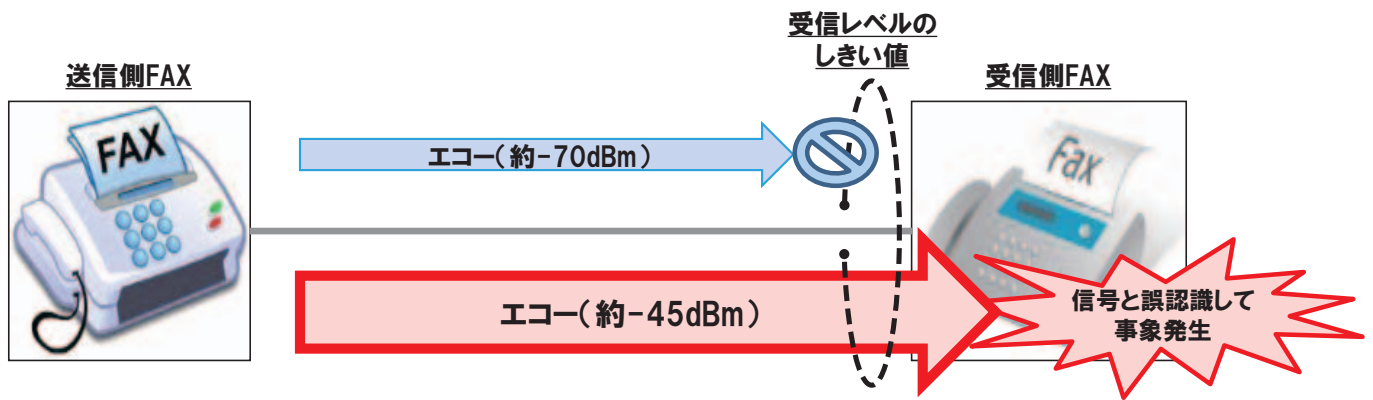
図6 受信レベルのしきい値のイメージ

本事象は、ビジネスホンの内線パッケージ内部（2線／4線交換部）で発生したCFRのエコーが約-45dBm以上の時に、受信側FAXの「受信レベル」のしきい値を超えて送信側からの信号と誤認識され発生したと考えました。なお、正常時のCFRのエコーは約-70dBmでした（図6）。

エコーが受信側FAXの「受信レベル」のしきい値を超えないよう、受信側FAXの「受信レベル」のしきい値を上げる、または、エコーが信号と誤認識されず小さくなるよう、受信側FAXの「送信レベル」を下げることで対処が可能と考えました。

受信側FAXは「受信レベル」のしきい値を変更できない機種だったため、「送信レベル」を1dBずつ下げて確認し、2dB下げたところで事象は発生しなくなりました。

エコーが受信側FAXの「受信レベル」のしきい値を超えず、送信側

からの信号と誤認識されなくなったためと考えられます。
