技術基礎講座

RT-BOX劣化事例と新点検方法の紹介

NTT東日本 ネットワーク事業推進本部
サービス運営部 技術協力センター 材料技術担当

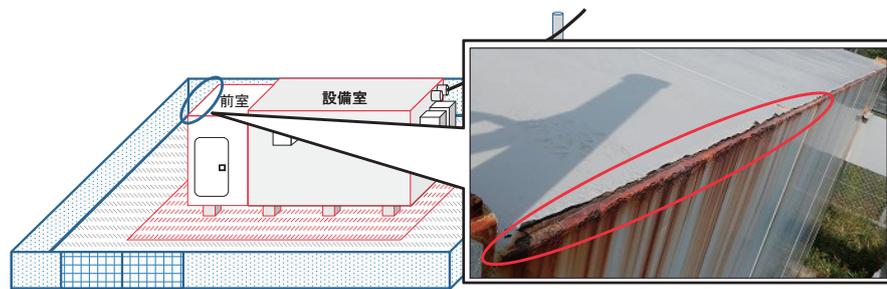
RT-BOX筐体で一般的に見られる、鋼材、塗装、コーキングの劣化事例を図2～4に示します。塗装ではRT-BOX筐体の角部や凹凸部から劣化が進行する傾向が見られますが、これは角部や凹凸部の塗装厚みが薄くなりやすいこと、気温による鋼材の膨張・収縮に伴う応力が集中することが原因です。コーキングの劣化・剥離が生じると、前述のとおり、鋼材腐食を進行させる恐れがあるため、特に注意する必要があります。

図2 RT-BOX 鋼材劣化事例

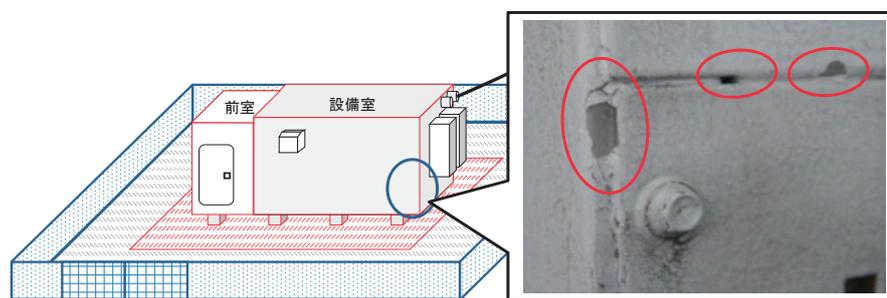
図3 RT-BOX 塗装劣化事例

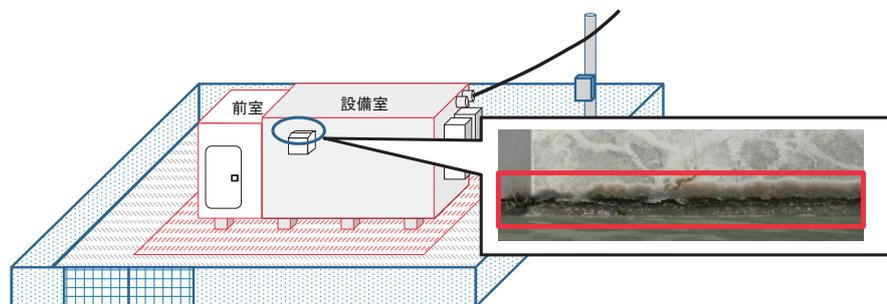
図4 コーキング劣化事例

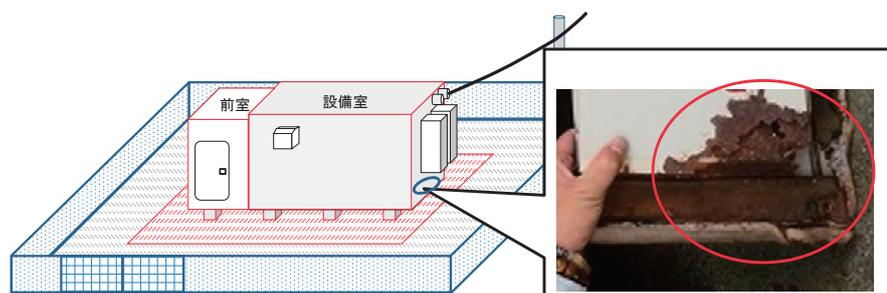
また、RT-BOX筐体の構造に起因する特異的な劣化事例としては、RT-BOXに配備された空調機の室外機から生じた水分が適切に排出されず溜水となり、空調機と外壁の継ぎ目から筐体内部に浸入したこと

図5 RT-BOX空調機の漏水トラブルに起因する内部鋼材の劣化事例

で、RT-BOX下部側の鋼材を内部から腐食させた事例があります(図5)。
