技術基礎講座

IPパケットや無線暗号化方式に起因した無線LANトラブル事例の紹介

NTT東日本 ネットワーク事業推進本部
サービス運営部 技術協力センタ EMC技術担当

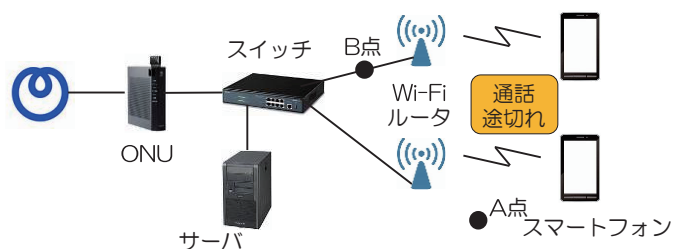
図1 設備構成

フレッツ光回線に、SIPサーバやWi-Fiルータ等を接続し、スマートフォン（以下、端末）にてWi-Fi経由で通話されているお客様で、特定の端末において常時通話途切れが発生しているとのご申告がありました（図1）。現場保守部門において、光回線試験による正常性確認やWi-Fiルータの交換を実施しましたが事象が解消しないため、故障原因の調査を依頼されました。

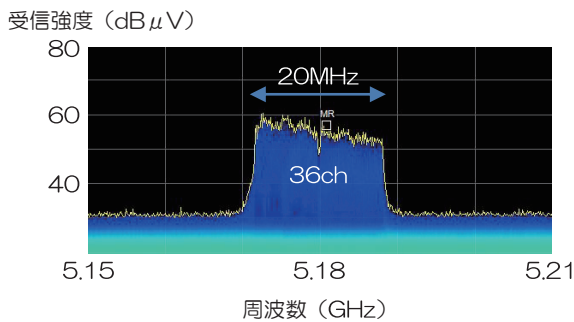
図2 電波環境測定結果

AP付近（図1 A点）において、スペクトラムアナライザ（テクトロニクスRSA6104A）を使用し、電波環境を測定しました。受信強度は60dB μ Vと十分高く（最小受信感度は27dB μ V）、妨害波や干渉波は存在しないことがわかりました（図2）。

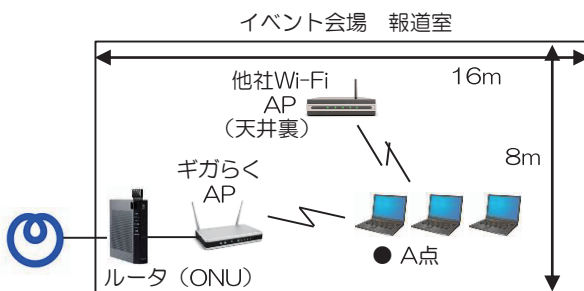
図3 設備構成

お客様はONU一体型ルータの配下に、ギガらくWi-FiのAP(ハイエンドタイプ:C社製)を接続して使用しています。報道室中央には他社Wi-FiのAPが設置されています(図3)。

スペクトラムアナライザ(テクトロニクスRSA6104A)を使用し、故障発生場所(図3:A点)での電波環境を測定した結果、ギガらくWi-FiのAP(1ch)の電波と同じチャンネルで別のWi-Fiの電波(他社Wi-Fi)が認められましたが、それ以外の妨害波は認められませんでした(図5)。

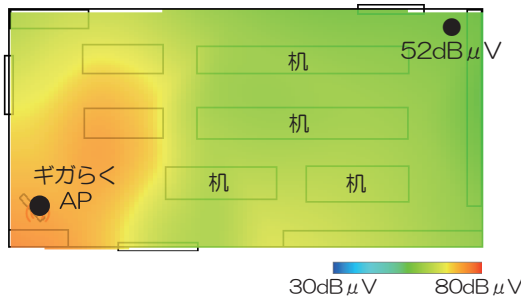
図4 受信強度分布図

無線LANテスタの受信強度分布図作成機能を利用し、室内の受信強度を測定しました。その結果、最も低い場所でも受信強度52dBμV(最小受信感度27dBμV)であり、室内のいずれの場所でも十分な受信強度が得られていました(図4)。

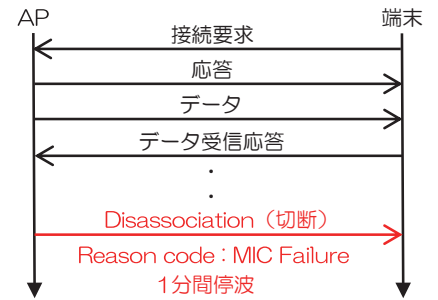
図6 通信中のプロトコル測定結果

Wi-Fi故障解析ツール(Air Magnet)を使用して、AP、端末間での通信中のプロトコルを測定しました。その結果、APから端末へDisassociation(切断)パケットが送られ、切断が発生していることを確認しました(図6)。これは、MIC(Message Integrity Check) Failureによる切断であり、Wi-FiのWPA暗号で用いられる暗号フレームの改ざん検知コードエラーに伴う通信切断です。

WPA暗号においてMIC Failure検出により、Wi-Fi通信が1分間無効化(停波)されることが原因と考えられます。WPAは暗号の脆弱性により使用が推奨されていません^[3]。したがって、WPA2のみ許可するよう設定変更することで故障は解消すると考えられます。

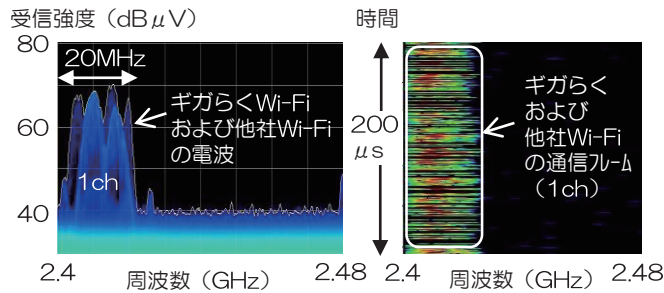
図5 通信スペクトルおよび通信状況

※合計15台以上の端末が接続

ギガらくWi-Fi、他社Wi-Fiどちらも1chを使用しているため、多くの端末が1つのチャンネルで通信することでスループットが低下していると考えられます。ギガらくWi-Fiのチャンネルを1(自動設定)から11(固定設定)に変更することでスループットの改善が期待されます。実際にチャンネル変更を実施することで、30Mbps程度スループットが改善しました。
