技術基礎講座

ユーザ系特異故障事例の紹介

NTT東日本 ネットワーク事業推進本部

サービス運営部 技術協力センタ ネットインタフェース技術担当

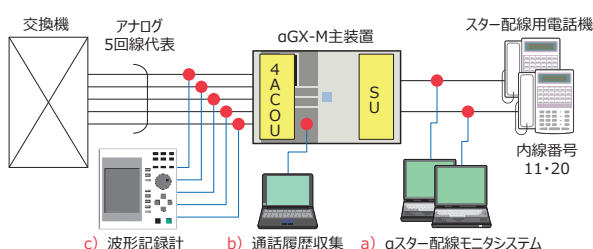
図1 測定ポイント

測定ポイントを図1に示します。

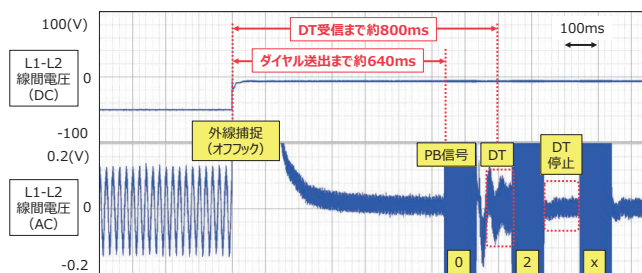
図2 事象発生時の波形

波形記録計から、以下にあることが確認できました。事象発生時の波形を図2に示します。

- ・外線捕捉（ループ閉成）から約640～790ms後に先頭となるダイヤル「0」のPB信号が送出されている
- ・先頭のダイヤル「0」のPB信号送出後に交換機から送出されるDT（発信音）を受信し、2桁目のダイヤル「2」のPB信号送出によりDTが停止している
- ・お客様環境のDT受信時間は800～900ms程度である

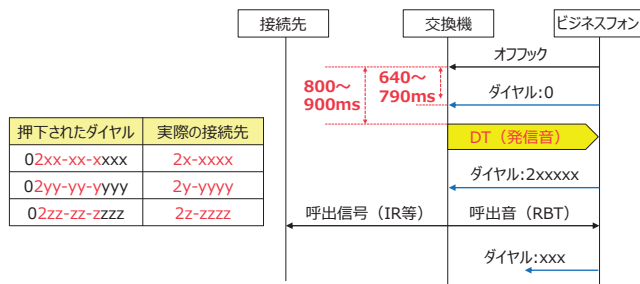
図3 事象発生時の発信シーケンス

今回の事象は、交換機から送出されるDT受信前に電話機から先頭のダイヤル「0」のPB信号が送出され、交換機に認識されないことにより発生していました。DT受信後に送出された2桁目のダイヤル「2」のPB信号から交換処理となったこと、および市内局番の先頭が「2」であったため、市内6桁の存在する

電話番号に接続されていました。事象発生時の発信シーケンスを図3に示します。

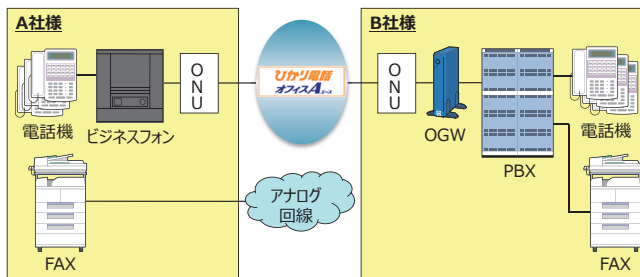
図5 設備構成

お客様（A社様）はビジネスフォンにひかり電話を収容し利用しています。お客様からの申告は、B社様と通話をしていると時々無音状態となり、会話ができないとの内容でした。なお、B社様はPBXにひかり電話（オフィスゲートウェイのPRI利用）を収容し利用しています。両拠点の設備構成を図5に示します。

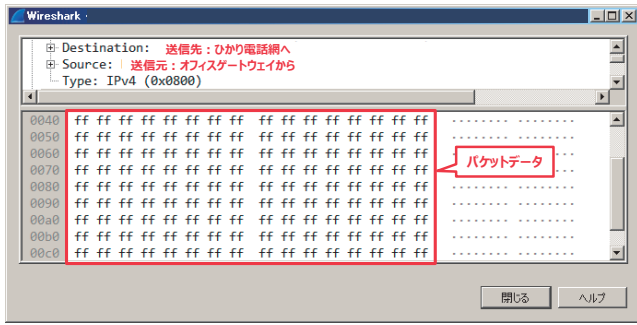
図6 B社様側からの音声パケットデータ

- ・A社様側では、内線番号25の電話機を利用時に発生している
- ・Wireshark（LANアナライザ）による解析から、B社様側からの音声パケットデータに完全な無音を示す「ff」が確認され（図6）、その状態が切断するまで継続されている
- ・A社様からの通話音声にFAX通信中モニタ音が混入している
- ・混入していたFAX通信中モニタ音はFAX受信時の応答信号であるCEDトーン（周波数2,100Hz）である（図7）

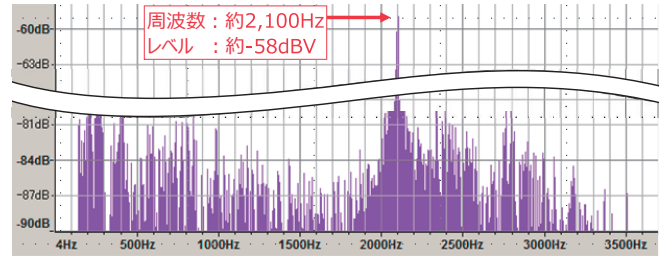
図7 周波数成分の分析結果

収集データの解析結果から、通話中にA社様から混入するFAXのCEDトーンが発生要因の1つと推測できました。そのため、A社様の設備環境を確認したところ、内線番号25の電話機はFAXから1m程度の場所に設置され、FAX通信中モニタ音がFAXスピーカーから送ら

対策として、FAXの通信中モニタ音量を下げるにより事象は解消しましたが、B社様側のPBX動作についても確認をすることとしました。

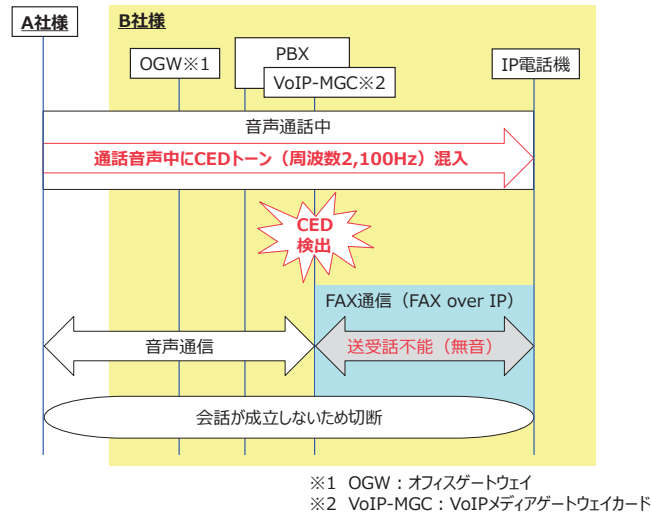
図8 本事象の発生条件

B社様のPBXに接続された電話機にて通話中に2,100Hzのトーンを音声に混入させたところ、送受話が不能となることが確認できました。また、PBXの仕様を確認したところ、以下の条件において本事象が発生することが分かりました。本事象の発生条件を図8に示します。

- ・内線電話機にIP電話機 (VoIPメディアゲートウェイカード実装) を使用した構成である
- ・VoIPメディアゲートウェイカードはCEDトーン (2,100Hz) を検出後、音声通信からFAX通信 (FAX over IP) に切り替わる
- ・FAX通信に切替え後、通信中の端末がFAX以外 (IP電話機) のため、無音状態となる

なお、B社様の構成は上記と一致している構成であることも確認できました。そのため、B社様が他の相手との通話時にも同様の事象が発生することが考えられたため、PBX (VoIPメディアゲートウェイカード) が通話中にFAX通信に切り替わらない設定 (FAX over IPを「無効」) への変更を提案し、実施していただきました。
