技術基礎講座

PHS方式デジタルコードレス電話機(DCL)故障切り分けマニュアルの紹介

NTT東日本 ネットワーク事業推進本部
サービス運営部 技術協力センタ ネットインタフェース技術担当

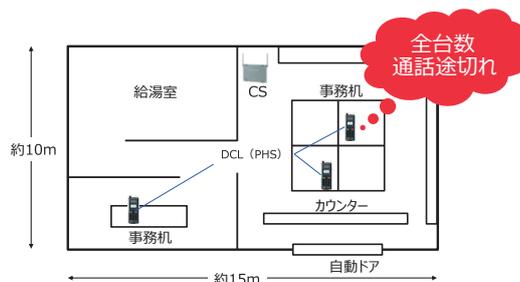
図3 設備構成

ビジネスフォンαA1のDCLをご利用のお客様から、「店舗内で通話途切れが発生する」との申告を受けました。設備の構成は図3のようになっ

ており、CSは1階の店舗奥の中央付近に1台設置されていました。

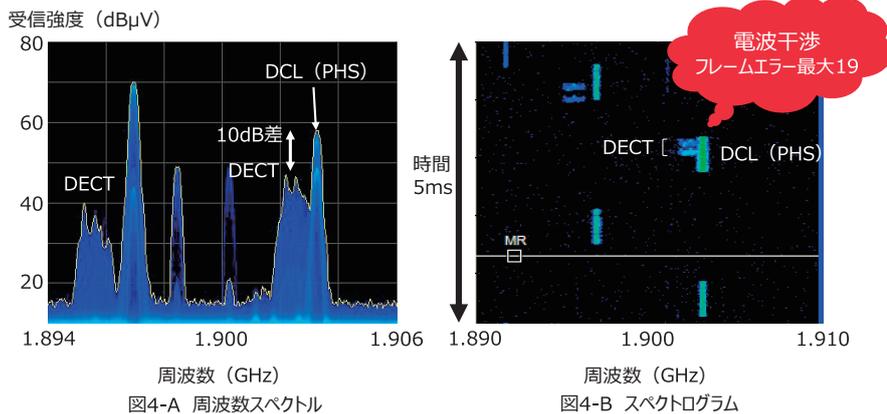
図4 電波環境測定結果

次に、より詳細に故障をとらえるために、スペクトラムアナライザを使用して発生場所における電波環境の測定を行いました。その結果を図4に示します。図4-Aは通話途切れ発生時の周波数スペクトルであり、図4-Bは通話途切れ発生時のスペクトログラム（スペクトルの時間変化）になります。周波数スペクトルをみると、PHSの信号に対し、DECTの帯域に信号が存在することがわかりました。同様にスペクトログラムを見ると、PHSの信号とDECTの信号が重なっている様子が

わかります。これらの結果から、今回の故障は、PHS方式のDCLとDECTの電波干渉であることがわかりました。

お客様店舗の周辺を含めた電波環境の調査の結果、隣接する店舗内にDECTの端末があり、その電波との干渉であることがわかりました。DECTでは、通常、PHS方式との干渉を避けるために、キャリアセンスにより電波の利用状況を把握し、チャンネルを切り替える機能を有しています。しかし、お客様環境では、端末同士の距離が離れていたため、干渉回避が働かなかったものと推測されます。

DECT同士では、同一周波数内に12スロット（12端末分）収容できることから、お客様のPSをαA1-DCL-PS（PHS方式）からαA1-DECT-PSSET（DECT方式）へ交換し、回復しました。
