技術基礎講座

アナログ専用線へのノイズ混入による故障事例とその対策

NTT東日本 ネットワーク事業推進本部 サービス運営部
技術協力センタ EMC技術担当

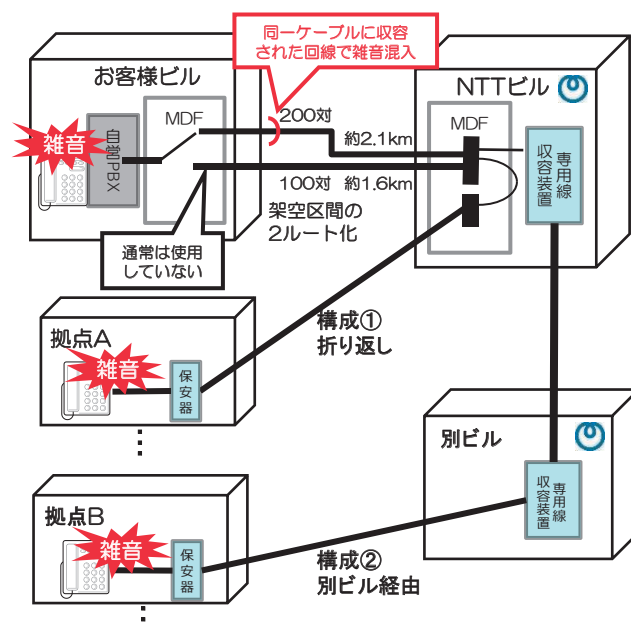
図1 設備構成

す。自営PBXが設置されたお客様ビルとNTTビルとの間は、アクセス区間のケーブル障害発生時にも通話が確保できるように架空区間において異なる2つのルートが確保された冗長構成となっています。ルートの切替えは、お客様ビル内のMDFでのジャンパ変更により実施可能となっています。お客様ビルが収容されているNTTビルから先の各拠点への接続については、NTTビルのMDFで折り返して接続される構成①と、市内の別のNTTビルを経由して接続される構成②の2通りと

ある時期より、複数の拠点で電話機に高い音の可聴雑音が常時混入するようになったとのお客様申告がありました。また、現場でのお客様ヒアリングの結果、4回線に可聴雑音が入っているとのことでした。詳細について確認するため、現地保守者により、プレストを用いてお客様ビルに収容されている300回線のすべてを調査したところ、利用中の200回線中17回線に可聴雑音が入っていることを確認しました。もう一方のルートである100回線には可

聴雑音は発生していませんでした。現場での対応として、同じ200対のケーブルの中で線番変更を実施しましたが可聴雑音が解消しないため、冗長構成としているルートのケーブルに回線を切り替えたところ、可聴雑音は解消しました。

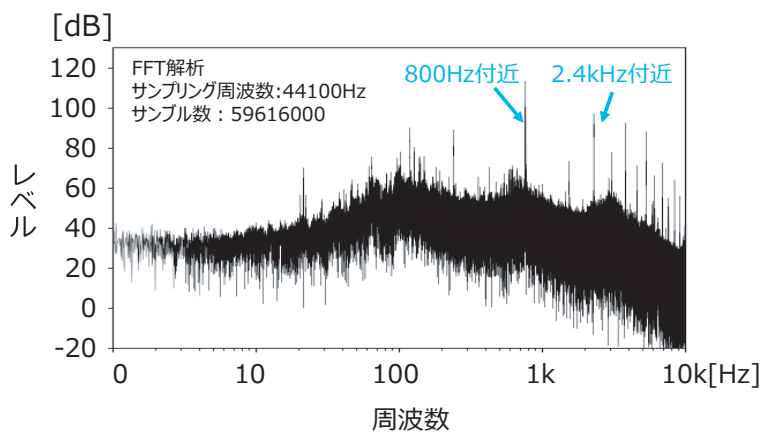
図2 周波数解析の結果

お客様が申告されている雑音である高い可聴音の周波数成分を確認するため、可聴雑音の録音を行いました。技術協力センタにおいて、録音した音声ファイルから周波数の分析を実施しました。音声の周波数解析結果を図2に示します。図2より、約800Hzを基本周波数として、その奇数倍の高調波成分において信号のレベルが大きくなっていることを確認しました。

また、その可聴雑音が、20～30秒ごとに周期的に発生していることを確認しました。

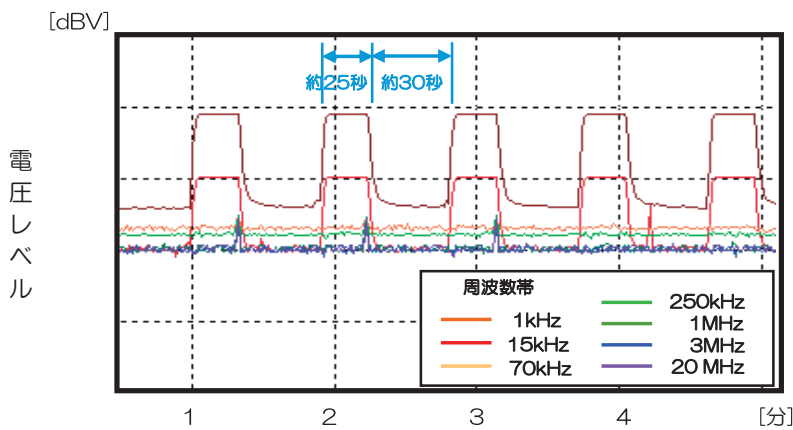
図3 ノイズサーチテスタによる測定結果

可聴雑音の電圧レベルを測定し、最も電圧レベルの高かった回線の測定結果を図3に示します。図3より、500Hz～1.5kHzの電圧レベルを示す1kHz帯で約-2dBVと最も高い電圧レベルが計測されました。

本周波数範囲は、録音した音声ファイルの周波数解析の結果である800Hzを含んでいることから、お客様が申告している可聴雑音の電圧レベルであることが分かります。また、その電圧レベルは周期的に変動していることを確認しました(図3)。これについても、音声ファイルを再生して確認した、高い音(約800Hz)が20～30秒ごとに繰り返し発生している現象と合っていることを確認しました。

一の原因と考えられます。ハウラ音とは、通信中でないにも関わらず長時間、受話器が外れている状態において送信される可聴音です。あらためて、お客様のPBXがハウラを送出する条件を確認したところ（表2）、ハウラの周波数や送出時間、繰り返し送出の条件が、調査により確認された可聴雑音とほぼ一致していることが確認できました。

当該PBXでは13mA以上のループ電流を検知するとハウラが送出されることから、本可聴雑音の発生原因は、PBXに接続された回線に絶縁不良があることが想定されます。また、複数回線に可聴雑音が混入した原因としては、回線が絶縁不良となったために回線の平衡度が劣化し、当該回線に送出されていたハウ

ラが隣接回線に誘導したためと推定します。

可聴雑音の最も大きかった回線は、拠点Bの建替えに伴いサービスを休止したものの、局内ジャンパを接続状態としている保留回線です。

た。その保留回線を、NTTビル内のMDFにおいて切り離したところ、複数のケーブルに混入していた可聴雑音は解消しました。
