技術基礎講座

通信設備でのカビ発生と材料劣化への影響

NTT東日本 ネットワーク事業推進本部 サービス運営部
技術協力センター 材料技術担当

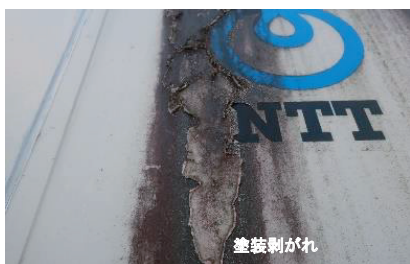
図3 壁面の付着物および塗装剥がれ箇所の拡大図

目視による外観調査にて、屋外BOXの外壁に、付着物を確認しました。設備の設置位置から日当たりがよい壁面には付着物は確認されず、日当たりが悪い壁面においては付着物が確認されました。また、付着物が確認された壁面において、塗装剥がれが生じていることを確認しました(図3)。付着物のない壁面の塗装においては、顕著な塗装剥がれは確認されませんでした。

付着物の存在する壁面や存在しない壁面での塗膜の付着力を比較したところ、付着物の有無による塗膜付着力の差は見られず、屋外BOX全体で基準以下の塗膜付着力の箇所が確認されました。

これらの調査結果から、付着した有機物にカビが含有されることが確認されました。付着物の有無によらず屋外BOX全体で基準以下の箇所が確認されたことから、カビが付着力低下の直接的な要因ではないと考えられますが、付着力の低下した塗膜は、カビなどが付着することで高湿度状態となり、さらに塗装剥がれなどの劣化が促進されたと推定されます。

このようなカビなどの壁面の付着物は、塗膜劣化の見落としの原因となることや、塗膜の劣化を促進する要因となるため、点検時に屋外BOXの壁面を洗浄して除去することが必要です。また、塗膜の付着力低下や塗装剥がれなどの劣化が確認された場合は、塗装替えなどの補修が必要です。

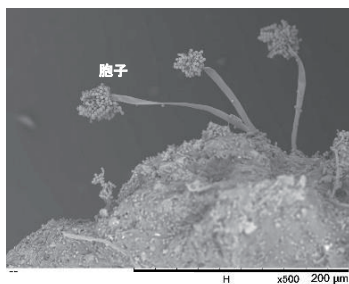
図4 壁面の付着物
上：光学顕微鏡、下：SEM像

壁面付着物を光学顕微鏡および走査型電子顕微鏡-エネルギー分散型X線分光(SEM-EDS)装置を用いて観察しました(図4)。

EDSによる分析結果から、付着物は主に炭素と酸素で構成されており、有機物であること、また、この屋外BOXは山間部に位置するという周辺環境から、付着物は苔や塵などの有機物も含んでいると考えられますが、合わせて観察した顕微鏡画像から、胞子の形状、大きさ、色などの特徴と、主に日かげで発生していることから、カビであることを確認しました。

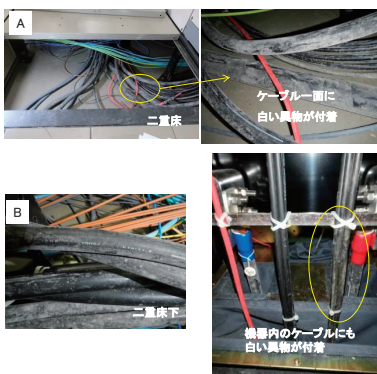
図6 設備状況

異物の詳細な状況を確認いたしました。図6のように、機械室の箇所A、箇所Bにおいて、ケーブル、二重床の下面、ダクト口などに異物の付着が確認できました。また、付近の装置内を確認したところ、装置内部に収容されたケーブルの立ち上がり箇所にも異物が確認されました。

未発生箇所（図5中：箇所C）に対して、異物発生箇所（図5中：箇所A、B）は低温・高湿度な環境であることがわかりました。

採取した異物についてSEM-EDS装置による成分分析および形態観察を行った結果、無機物であるマグネシウムも約7重量%検出されましたが、約50重量%が炭素であり有機物が主成分であることがわかりました。マグネシウムは難燃剤の1つとして耐燃ケーブル外被に含まれる水酸化マグネシウムに由来するものと考えられます。水酸化マグネシウムは、無害・無毒であり腐食性がないことが知られていることから、人体およびケーブルへの影響はないと考えられます。また、表面部分からのマグネシウムの析出は微量であり、ケーブルの耐燃性、電気的特性への影響も小さく、ケーブルの継続使用にも問題ないと考えられます。

異物の主成分はカビでした。カビの発生要因は多湿のためであり、発生を防止するためには、相対湿度を常に60%以下に維持する必要があります [3]。また、同じ室内でもカビの発生する箇所と発生しない箇所が存在することは、温度や湿度が室内で偏りがあることを示しています。今回、確認されたカビは人体には無害ではありますが、カビが発生しやすい環境が室内の一部に存在することから、結露などが起こり機器への影響も予想されます。

そこで、カビ発生の再発防止策としては、エタノールを含んだペーパータオルなどでカビを除去すること、また、現状の外気流入の状況や温湿度分布などの管理が適切か確認し、機械室の湿度が高い原因を特定して、空調の改善を実施することが必要です。
