技術基礎講座

塩害環境での設備故障事例 ～支線・マンホール内での事例紹介～

NTT東日本 ネットワーク事業推進本部 サービス運営部
技術協力センター 材料技術担当

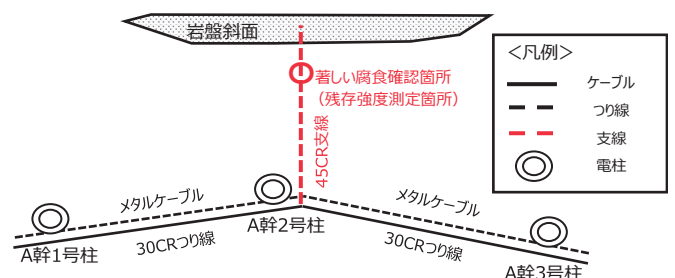
図2 設備状況

本事例は、支線の中間部分に著しい腐食が発生した事象であり、当該設備は海から約30mの距離に設置されたもので、技術協力センターが開発・提供する塩害マップ [1] [2] では強塩害を示す地域でした。図2に、沿岸部に設置された支線の腐食事例の設備状況を示します。

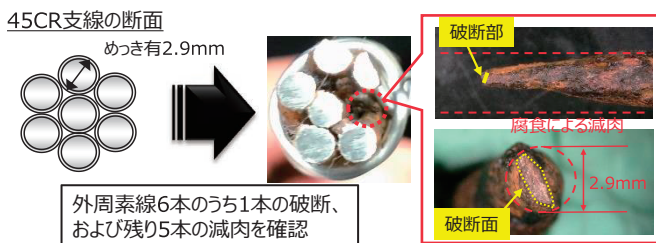
図3 当該腐食箇所の断面および外周素線腐食状況

①著しい腐食箇所の残存強度について、支線の断面は図3に示すとおりであり、サンプル試験を実施したと

ころ、表1のように平均で▲77%程度強度が低下していました。②当該腐食箇所以外での腐食進行については、図4に示すとおり、一部外周素線破断箇所（×で表示）の確認により、電柱側から岩盤側に向かうにつれ、一部外周素線破断箇所が増加していることから、電柱側より岩盤側に腐食箇所が多いことを確認しました。

表1 当該腐食箇所の素線残存強度結果

対象素線	残存強度 [kN]	規格値 [kN]	劣化割合 (1 - 残存強度 / 規格値)
外周素線①	2.8	8.1	▲65%
外周素線②	2.8		▲69%
外周素線③	2.6		▲68%
外周素線④	1.8		▲78%
外周素線⑤	1.4		▲83%
外周素線⑥	0		▲100%
(参考) 中心素線	6.4		▲21%
外周素線平均	1.9	—	▲77%

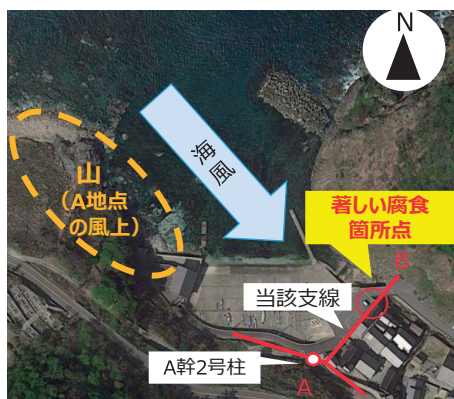
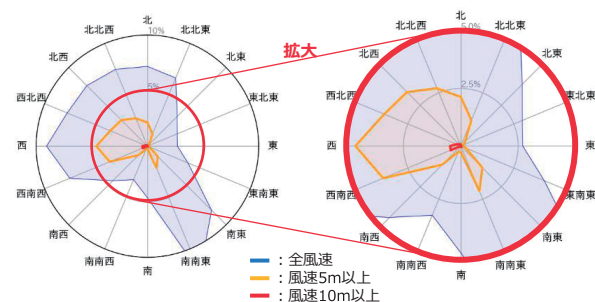
図5 現地航空写真および気象データ（風向き）

岩盤側の支線の腐食が著しく、電柱側の支線の腐食が軽微であった理由は、図5のaに示すように、岩盤側では、海上で発生した海塩粒子を含む大気が海風と共に当該地点に輸送されるまでの間、海に向かって見

通しが良く、障害物がないため、大気中に含まれる海塩粒子がそのまま飛来したが、電柱側では、海風をうける際に山が障害物となり、海塩粒子が山に捕捉されたことにより、当該支線付近に飛来したときの大気中の海塩粒子量に差が生じたことで腐食状態に差が出たものと推測できます。これは、図5のbに示す、気象データによる風向き最頻方位（北西風）と照らし合わせた時、A地点の風上にある山が障害物となる位置に存在していることから裏付けられます。

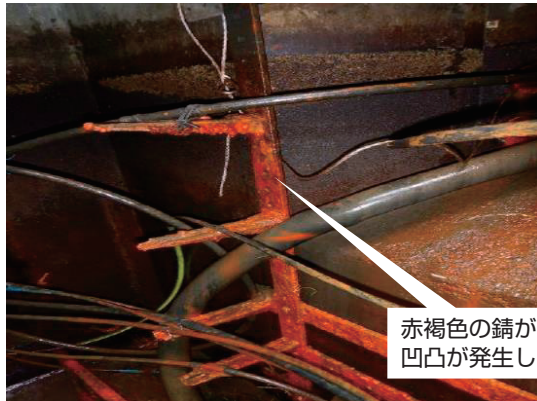
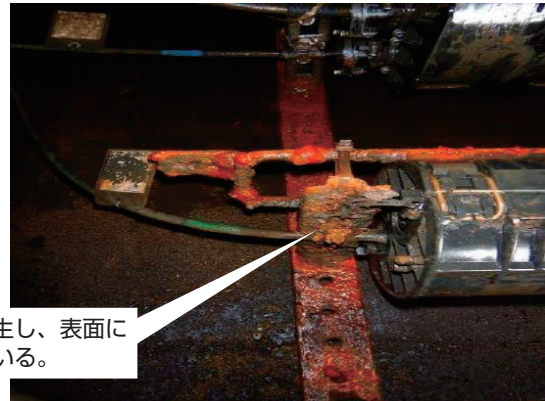
図7 マンホール内の金物腐食の様子

赤褐色の錆が発生し、表面に凹凸が発生している。

図7に河川沿いに位置するマンホール区間の、マンホール内の金物腐食事例の発生状況を示します。当該設備は、図8のように、河川から約20m、海から約400mに位置しており、マンホール底面が海拔0m以下であること、潮の満ち引きによりマンホール内の留水の水面が上下していることも確認されているため、河川水の流入の可能性が疑われる設備でした。

調査結果より、塩分を含んだ河川水がマンホールに流入し、マンホール留水の塩分濃度が高まることで、金属腐食が促進されたと推測しました。

今後の対策として、同一設置環境である周辺マンホールも含め、海水流入を防ぐためのダクト止水栓(図10)の取付け、マンホール内の金物には図11に示す金物表面に耐食性の優れた粉体塗装[3]を施した物品への交換、または対象金属より電位が低い金属を接続することで犠牲的に腐食させ対象金属へ防食効果を与える流電陽極の設置を行うことなど腐食対策が有効と考えられます。

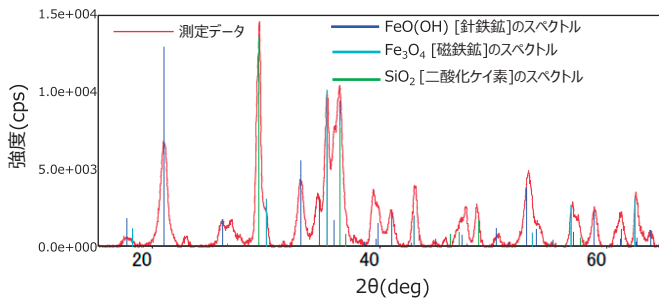
図9 金物付着物1のX線構造解析結果

濃度が高いことが確認されました。また、同表サンプル2に示すように、マンホール留水は内陸地のものと比較して、塩素イオンとナトリウムイオンの濃度が高いことから河川水からの流入が示唆されています。②受金物、金物付着物のX線構造解析結果について、図9に示すように、金物付着物1は、鉄が腐食した時に生成される、水酸化物(FeO(OH) [針鉄鉱]、Fe₃O₄ [磁鉄鉱])のスペクトルの位置にピークが表れており、鉄の腐食生成物が含まれる

ことを確認しました。また、他のサンプルについては、表3に示すとおり、鉄の腐食生成物である水酸化物(FeO(OH))が含まれることを確認しました。鉄は、塩化物イオン(Cl⁻)濃度が濃いほど腐食が促進され、FeO(OH)からFe₃O₄が生成されることから、塩害の影響があることが示唆されています。
