技術基礎講座

50bit/s専用線における通信不可故障および、収容替え不可事例紹介

NTT東日本 ネットワーク事業推進本部 サービス運営部
技術協力センタ ネットインタフェース技術担当

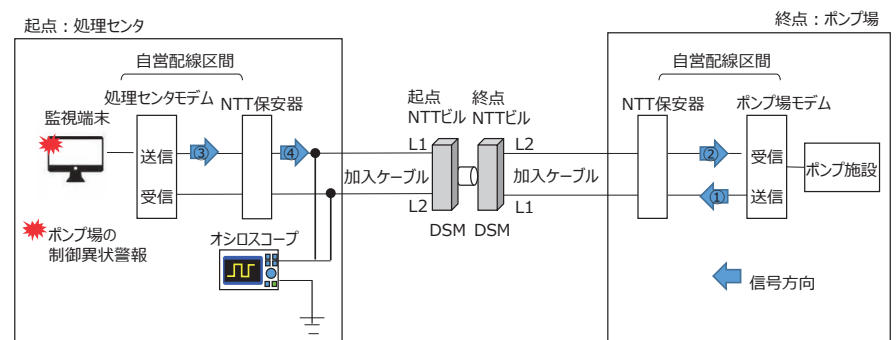
図1 設備構成と測定構成

設備構成を図1に示します。50bit/s専用線の伝送方式には「メタリックリターン」と「アースリターン」があります。2線式のメタリックリターン方式は2心の加入者線で閉回路を構成し、電流の方向により送受信を識別して通信を行います。アースリターン方式は2心の加

制御異常警報が発生する原因はモデムや回線不具合による通信信号の異常と考え、DSMからお客様設備までの正常性を調査することとしました。処理センタとポンプ場で、図1に示すポイントでモデムの送受信信号の電圧と電流をオシロスコープで測定し、モデム信号の疎通状況を確認しました(A)。なお、本専用線はアースリターン方式のため、信号電圧はL1およびL2と大地間で測定しました。また、処理センタとポンプ場の宅内配線(NTT配線区間と自営配線区間)の電気的特性を測定しました(B)。

ポンプ場モデムからの送信信号 (a) と処理センタモデムからの受信信号 (b) を図2に示します。ポンプ場モデムからの送信信号 (図1①) は、電圧・電流ともに複流符号 (0と1をプラスとマイナスの両極性で表現) の波形となっていました (図2 a)。しかし、処理センタモデムからの受信信号 (図1②) の電流はマイナス成分が欠落した単流符号 (0と1をプラスもしくはマイナスの単極性で表現) となっていました (図2 b-2)。次に、この信号の送信元である処理センタモデムの送信信号 (図1③) を測定したところ、こちらは複流符号でした。

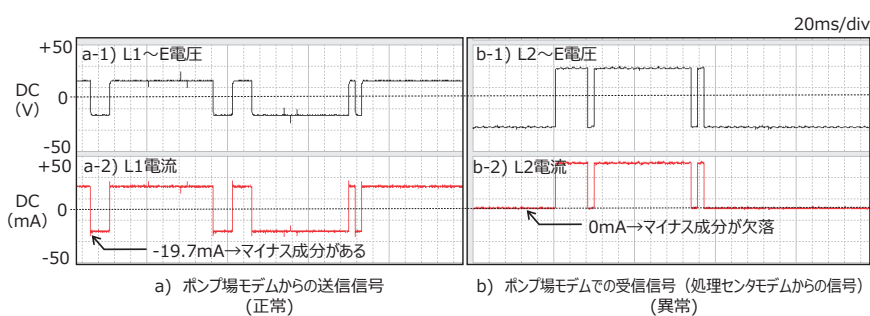
図2 ポンプ場での信号波形

以上から、処理センタモデムは正常な複流符号を送信しているものの、ポンプ場モデムに到達するまでの間で単流符号に変化したことがわかりました。処

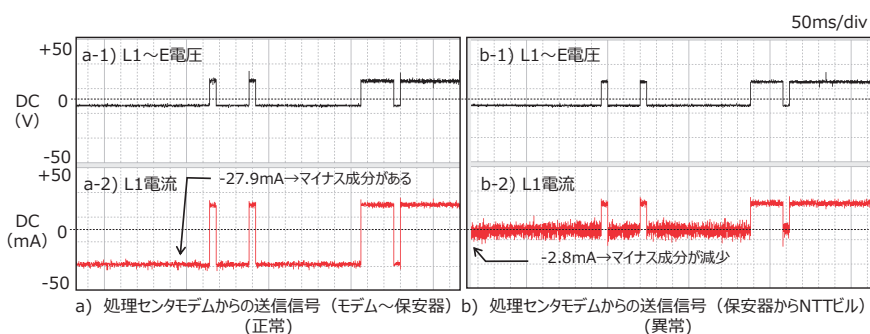
図3 処理センタでの信号波形

理センタ宅内で詳細に測定を行ったところ、モデム直近の波形は正常なものの、NTT保安器を通過 (図1④) すると信号波形が単流符号に変化することがわかりました (図3 b-2)。

(A) の結果から、処理センタモデムからNTT保安器の間に原因があると考え、処理センタの自営配線区間 (モデム~NTT保安器) を含めた電気的特性を測定しました。その結果、L1と大地間の絶縁抵抗が 0Ω に近い値を示し、L1が自営配線区間で地絡状態となっていました。

様設備をバイパスしてNTT保安器と処理センタモデムを直接配線したところ制御異常警報が発生しなくなりました。お客様による自営配線区間の設備点検の結果、この区間に挿入されたアレスタ (避雷器) に不良が確認されました。

今回の故障はNTT設備に問題はなく、お客様設備の故障が原因でした。自営配線区間に設置されたアレスタのL1が地絡状態となり、処理センタの送信する信号が大地に流出してしまい、ポンプ場モデム (受信側) で信号を認識できなくなったことにより、処理センタで制御異常の警報発生に至ったものです。

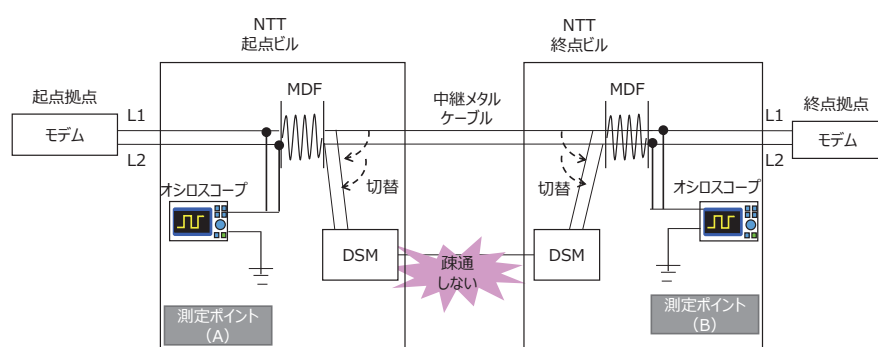
図4 設備構成と発生事象

お客様は拠点間のデータ送信用に50bit/s専用線を利用しています。本回線はお客様拠点からの回線を収容するNTTビル (起点ビル) と対向するお客様拠点からの回線を収容するNTTビル (終点ビル) 間を中継メタルケーブルで接続していましたが、ネットワークを光化するために中継メタルケーブルからDSMに収容を変更することになりました。

50bit/sの専用線の方式には表1に示す種別があり使用する加入者収容パッケージが異なります。お客様が利用している端末の通信方式はアースリターン方式/単方向通信との聞き取り結果から、加入者収容パッケージに“VT1”パッケージを選定して収容替えしたところ通信不可となり、切替え不可となる原因を技術協力センタにて調査することになりました。設備構成を図4に示します。

調査結果から、本回線は当初のお客様からの情報とは異っており、「2線式単流メタリックリターン、かつ単方向通信の送信端末電源あり」という方式であると判定されました。本方式では、「VT2」または「VT3」パッケージを使用し、動作モードは「起点：C1」、「終点：C2」とすべきです(表1)。

以上より、動作モードを「起点：C1」、「終点：C2」、加入者収容パッケージを「VT3」と選択したところ、正常に通信が疎通しました。本回線をDSMに収容替えできたため、起点ビル～終点ビル間の中継メタルケーブルが廃止可能となりました。

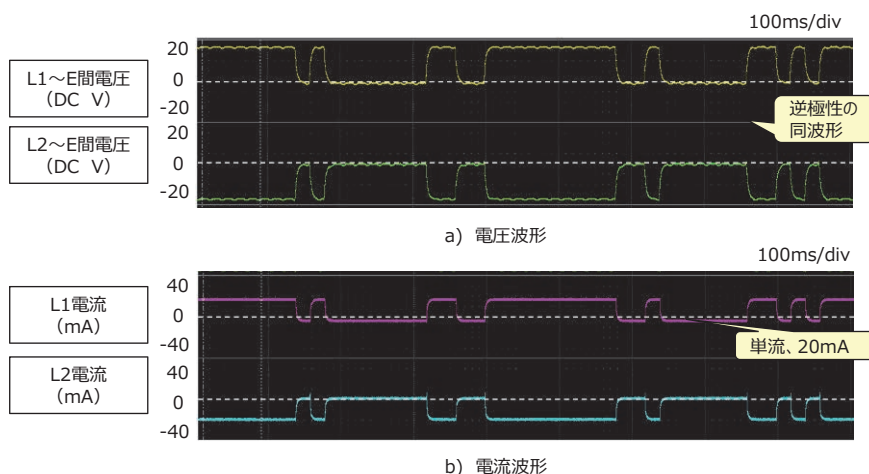
図5 測定結果

に、電圧電流ともに符号の極性は変わらないことから符号方式は単流符号、電流は20mAであることがわかりました(図5 b)。

適切な動作モード選択のためには、送信端末の電源有無を確認する必要があります。そこで回線を切断し起点および終点のL1L2間電圧をオシロスコープで測定したところ、起点側は-50V、終点側は0Vであり、送信端末側に電源が存在することが確認できました。

測定結果を図5に示します。電圧波形はL1とL2で逆極性(図5 a)であり、モデムの電流帰還方式はメタリックリターン方式とわかりました。さら
