技術基礎講座

現場のIP系トラブルに対する 技術協力の取組み

NTT東日本 ネットワーク事業推進本部

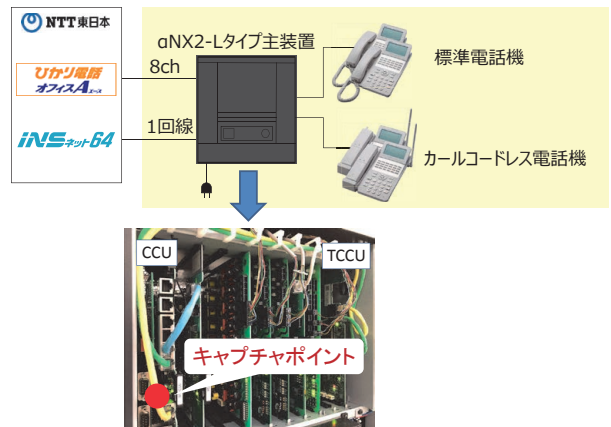
図3 キャプチャポイント

らなかったため、保守者と連携しパケットキャプチャを実施しました。調査では、お客様から申告される事象を捉えるため、キャプチャ装置（キャプター）により図3にあるポイント（CCUのTCCUポート）にてIPパケットの取得をしました。

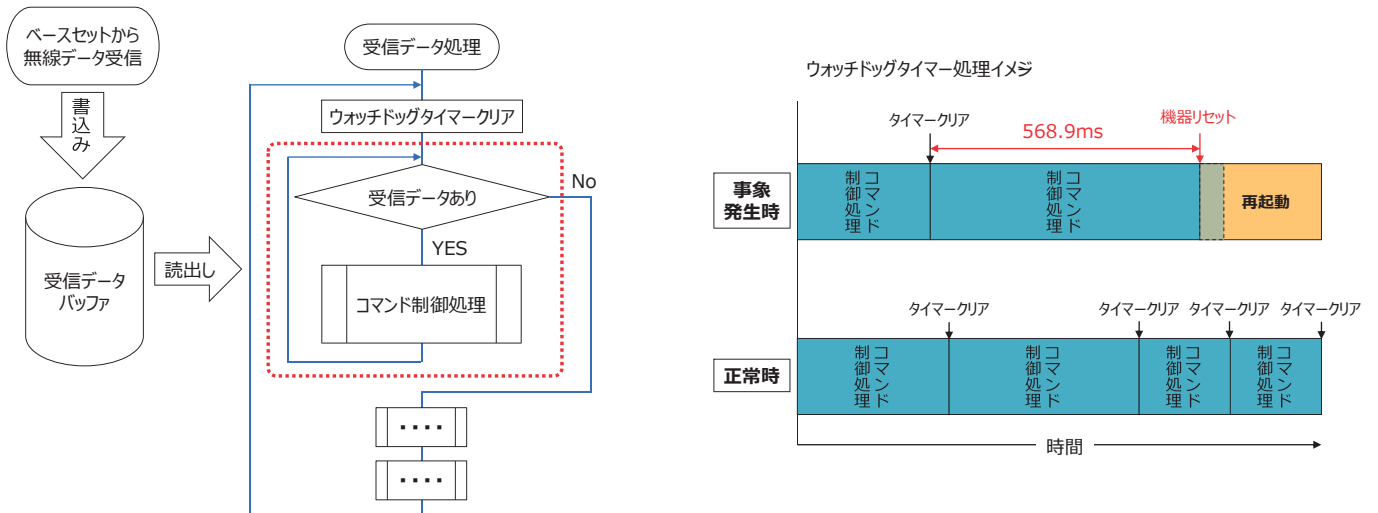
図4 発生メカニズム（ハンドセット内データ処理）

今回のトラブルは、電話機の以下にある内部処理の影響により発生していました。

発生メカニズムを図4に示します。

- ・ハンドセットで処理するデータ量が従来機種よりも増加している
 - ・電話帳カナ検索時は、ハンドセットに表示するデータが大量に受信バッファに蓄積され、逐次処理を行うものの、受信データバッファが空にはならない
 - ・ハンドセットが大量のデータを処理中に、端末のスタックを検知して電話機をリセット（再起動）処理させる「ウォッチドッグタイマ（568.9ms）」が作動
- 本事象は、電話機の仕様によるも

のであり機器への対策が不可能なことから、使用方法の変更を対策としました。お客様に、発生原因を説明した上で、電話帳カナ検索時はディスプレイ表示を目視確認した後、1秒以上かけて操作していただくよう依頼しました。
