とう道補強工事への 技術的チャレンジ

四国通建株式会社
通信設備本部 アクセス部 土木担当工事長
大久保 政治さん

号とう道標準部および先端立坑（特断部）の鉄筋コンクリート劣化に伴う補強工事」でした。

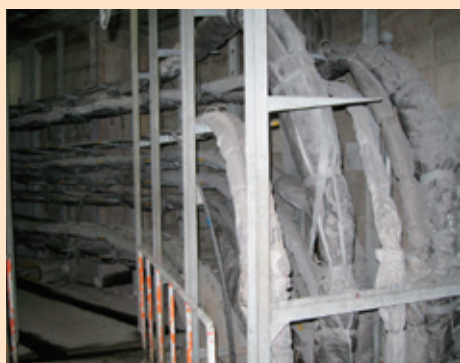
写真2 2階ステージから1階へのケーブル

ケーブル移設については、標準部では当該区間の前後からケーブルの余長を確保すれば動かすことは可能と判断されましたが、特断部では、高さ約6 mの2階ステージから1階へ滝落とし状態に多数のケーブルが敷設されており(写真2)、新設するコンクリートの厚さや作業スペースを既設側壁の内側に確保するためには、通路中央側へ約1 m移設する必要性がありました。

「果たして、滝落としの状態のケーブルをスラブ(天井部)から支持することなく、既設の受金物を残したまま動かせるのだろうか」と、非常に心配しましたが、アクセス担当の技術的な応援を得て、何とか移設することができました。

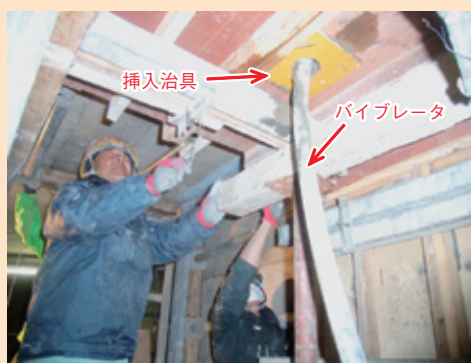
写真3 コンクリート打設(バイブレータ挿入)状況

これを受け施工にあたっては、天井部へのコンクリート打設時に、バイブレータを型枠内へ挿入し(写真3)、内部振動を与えるためのバイブレータ挿入治具(写真4)を考案しました。この治具を使用することで、より効率的、また、確実に締め固めることができました。

特に天井部への上向きのコンクリート打設については、コンクリートが隅々まで行きわたるように、生コンクリートの流動性や充填性とその圧送方法の検討を綿密に行い、工事マネージャとも協議のうえで、最適な配合設計(スランプ、混和剤等)を採用することにしました。

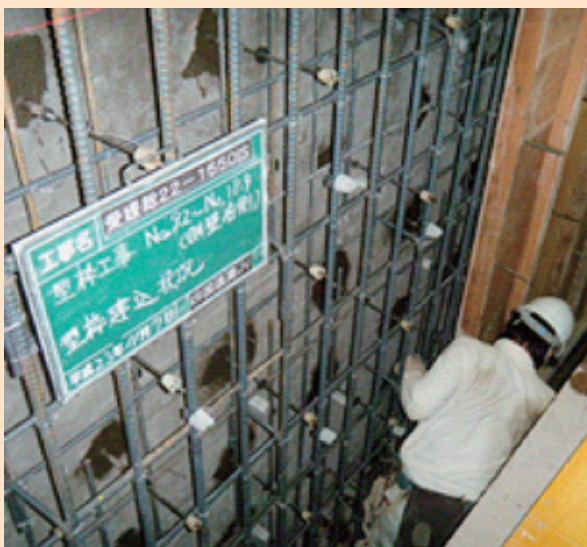
写真5 鉄筋・型枠組立作業状況

鉄筋被りについては、工事規格では 4 ± 1 cmとなっていますが、今回の工事に限り、主鉄筋の純被り $4 + 1$ cmと、マイナスのない管理を求められました。

このため精度の高い鉄筋組立とスペーサ配置を的確かつ慎重に行いました（写真5）。また、工事段階ごとに工事マネージャに立会いしていただくとともに、これら全ての鉄筋組立およびスペーサの配置状況の写真撮影も実施しました。

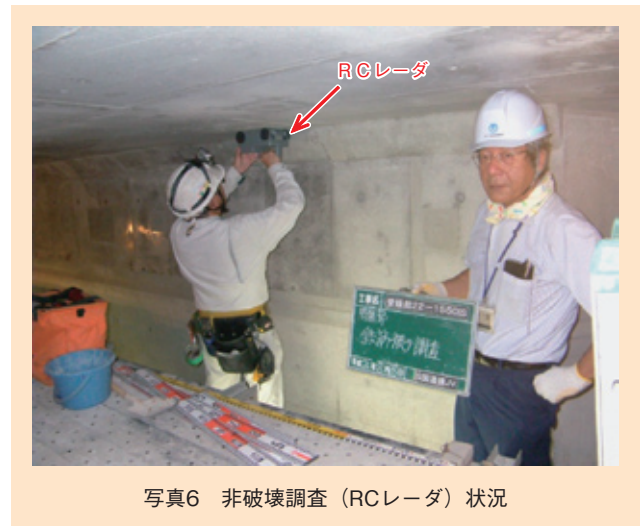
写真6 非破壊調査（RCレーダ）状況

さらに、鉄筋被りについては、自主検査で非破壊調査（RCレーダを用いたレーダ波によるコンクリート内部診断）も行いました（写真6・図2）。

工事規格どおりにできているとの自信はあるものの、多少の不安感を持って調査結果を見つめていましたが、無事に規定値をクリアできてホッとしました。

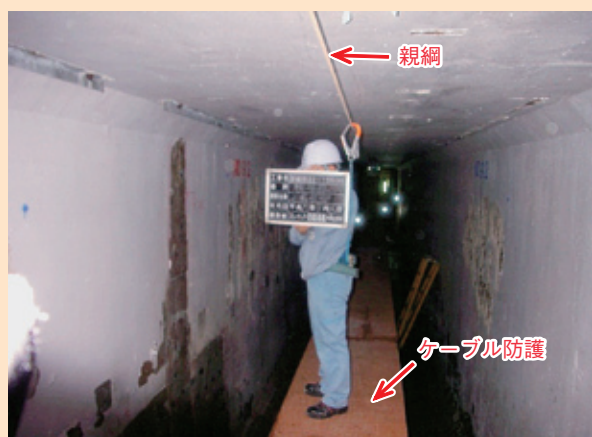
写真7 ケーブル防護状況および転落防止措置状況

- 鉄蓋からの入出の昇降時には落下防止を図るため、ベルブロックを必ず使用する。
- 火気厳禁を徹底するため、作業上最低限必要な金物切断工具（サンダー）のみ許可を得て、使用時は適切な養生を行う。
- 躯体構築等の各作業時にケーブル損傷事故を発生させないよう全てのケーブルに堅固な防護を実施する。
- 標準部のケーブル移設(とう道下床板センタへ集結)

は全面囲障し、その上面は作業用通路として使用する
ため、上床板下に転落防止対策用の親綱を設置
し、作業には命綱を使用させる（写真7）。

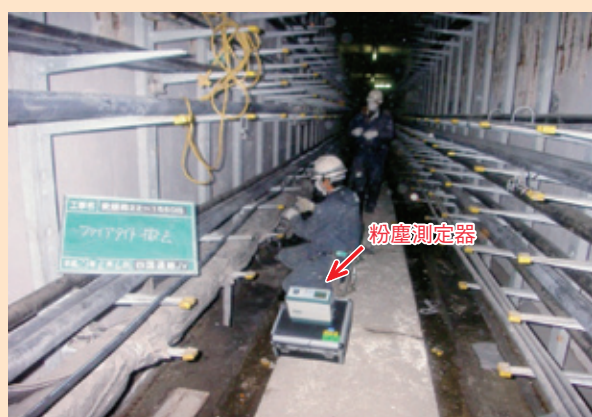
写真8 粉塵作業（ファイアタイトカバー撤去）状況

- 狭い作業スペースであるため、現場の整理整頓
を徹底指導し、足元および落下物の安全確保を図る。
- 粉塵作業に際しては、防塵メガネおよびマスクを必
ず着用させるほか、粉塵測定器も設置する（写真8）。
