ケーブル收容管再生技術の 試行工事を振り返って

日本電通株式会社

3. ケーブル収容管再生技術「PITライニング工法」の試行工事

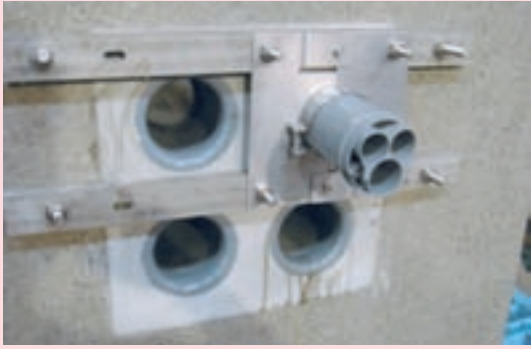
図4 ダクト処理

のダクト口固定金具も合わせて開発されています(図4)。

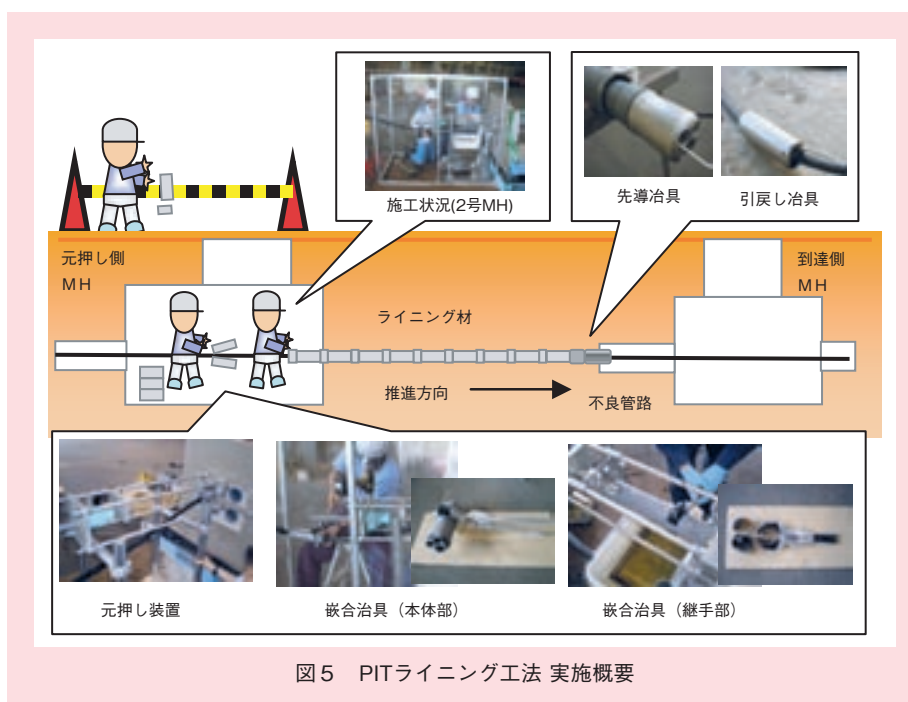
図5 PITライニング工法 実施概要

施工概要を図5に示します。施工には、ライニング材を円筒成形する「ライニング材嵌合治具」およびライニング材を管内に挿入する「元押し装置」、推進時の引っ掛かりを防止するための「先導治具」などの機材を用います。

施工手順は、まず補修対象となる管路の既設ケーブルに先導治具(上下分割構造)を取り付け、次に既設ケーブルを挟み込むようにライニング材本体部を嵌合し、継手により先導治具と接続します。あとはライニング材本体部の嵌合と継手接続を繰り返し、管路へ押し込むことで施工を進めます。推進については人力で約50~60mまで押し込むことが可能で、それ以上は、元押し装置等

の機材を使用します。2号マンホールのような狭い空間(作業幅70cm)では、作業者が2名直列となり、嵌合工程と継手取付けおよび管内へ押し込む工程に分かれて効率的に施工を行います。推進にかかる時間は、1mあたり約6~7分程度です。本技術は特殊車両等の必要がないため、交通規制等の緩和が図れるほか、施工中に何らかの要因で作業の中断が必要な場合、一時中断や施工途中の部材を引き戻すことも特徴の1つです。

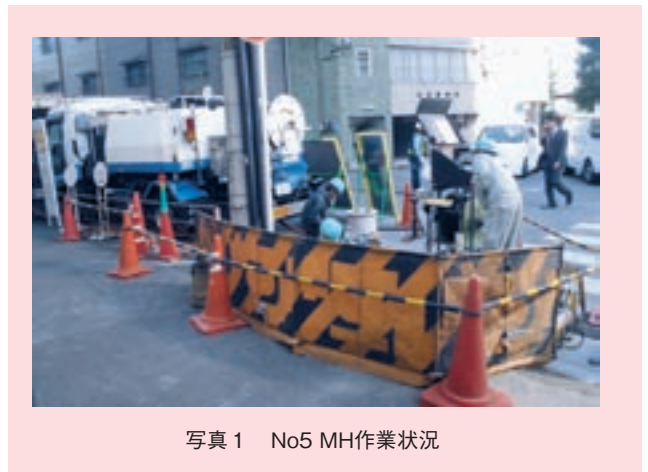
写真1 No5 MH作業状況

現場は滋賀県の天津駅前通りですが、通行者も少なく現場調査時点では容易に工事を進めることができると感じていましたが、大津市施工による当該路線の道路改良工事が着手されることとなり、道路占用における実施時期の調整に時間を要しました（写真1～3）。

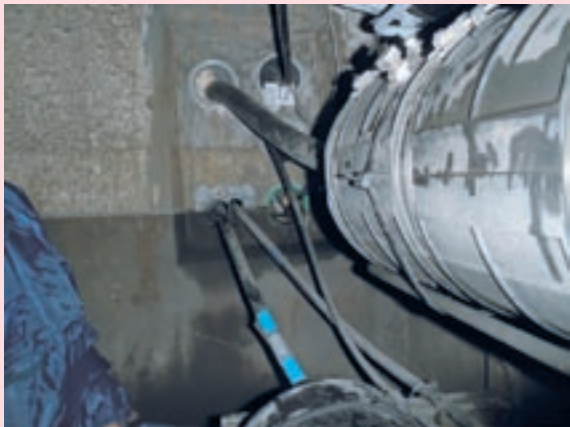
写真4 ケーブル整理前 (No7A面)

本工事でのMHは全てL-2型だったことや満管区間として既設ケーブルやクロージャが多数敷設されていたことから、ケーブル整理を実施するまでは、入孔するのも困難な狭いMHでした。ケーブル整理を行い、作業スペースの他、ダクト口における固定金具設置場所、元押し装置設置スペースの確保など実際に使用する機器材を用いて必要スペースを確認し、ケーブルの整理を実施しました（写真4・5）。今回のような狭小MHでは、今後、作業スペース確保のための稼働の効率化が必要と考えます。

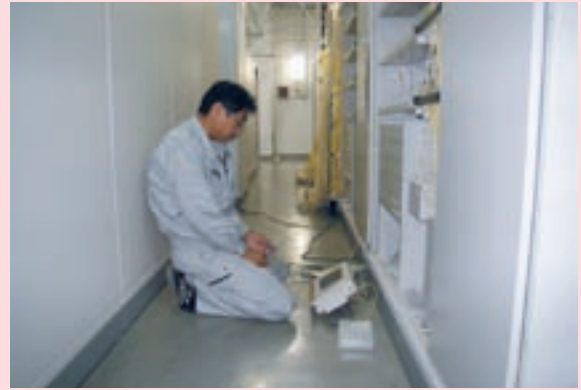
写真6 大津ビルでのパルス試験

影響が心配されることから、対策として現場作業時での常時パルス試験（写真6）の実施について詳細な打合せを行いました。また、施工協力会社に対しては、事前にライニング材や機器を用いて、施工上のポイントや留意すべき事項について検討会や現場での事前研修を行い作業に備えました。

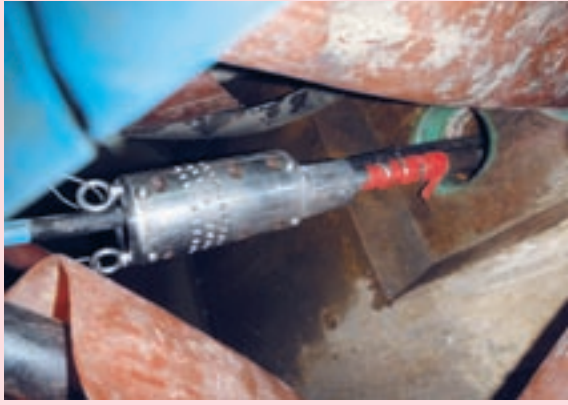
写真7 洗浄装置設置状況

洗浄工程の手順は、①給水ホースの引込み、②洗浄装置の取付け（写真7・8）、③洗浄作業、となりますが、給水ホースの引込みおよび洗浄実施時のホース牽引作業については人力で行うことから、許容牽引張力内の作業に留意しました。また洗浄装置の取付けにおいては、取付け時に既設ケーブルにある程度の余長が必要なことから、ケーブル整理時に装置設置側MHの余長確保について留意しました。

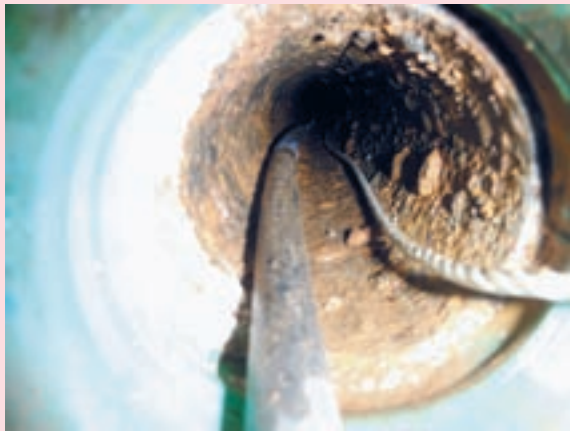
写真9 洗浄前 (No5~ No6 / No6ダクト部)

洗浄実施前のパイプカメラ調査では、特にダクト口と継手箇所に着がれが発生していることが確認されたことから、ホース牽引長の管理によりダクト口と継手箇所について入念な洗浄を実施しました（写真9・10）。

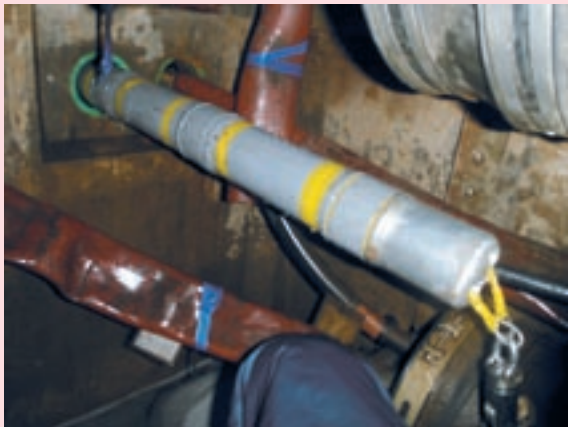
写真11 テストピース挿入状況 (部材×3)

洗浄による除錆確認とライニング実施可否判断を行うためにテストピースを挿入しました（写真11）。テストピースは、実際のライニング部材を3連続したものを管内に挿入通過させましたが、第一継手である伸縮継手箇所ですmoothに通過しませんでした。このため伸縮継手箇所を再度、集中的に洗浄することでテストピースを通過させることができました。

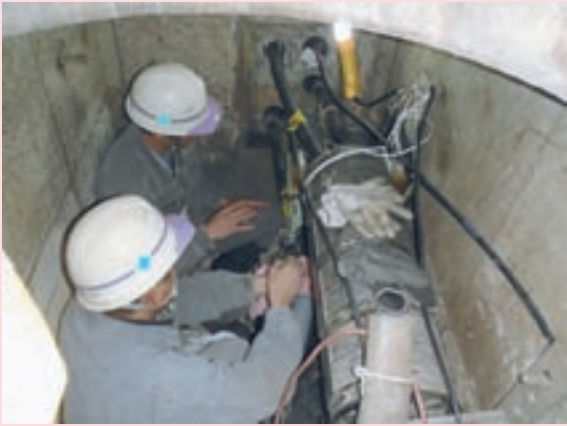
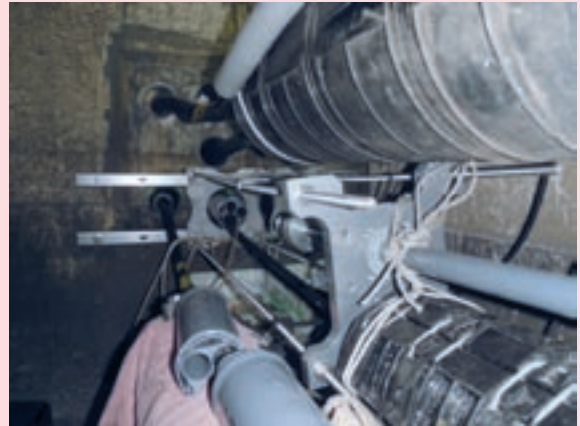
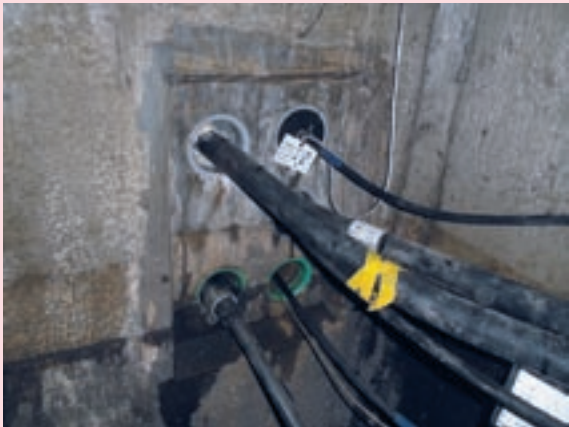
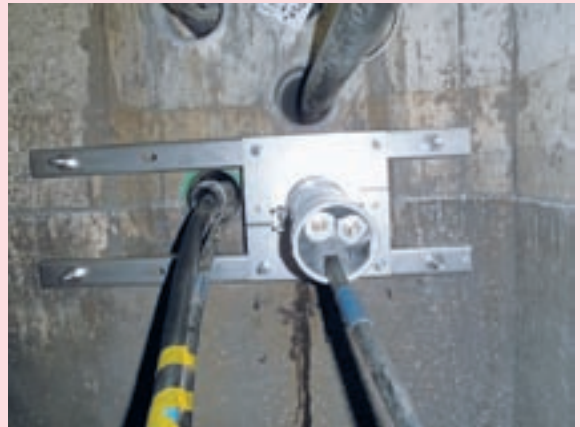
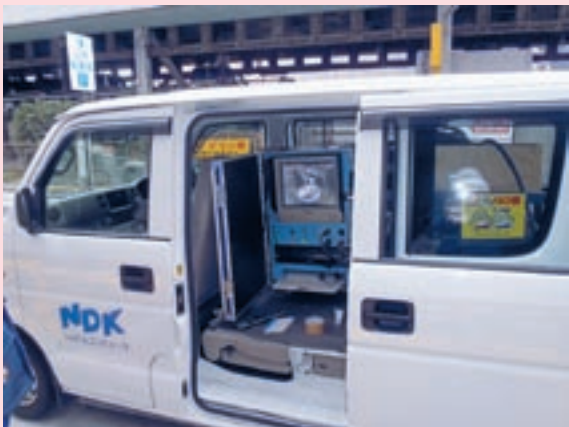
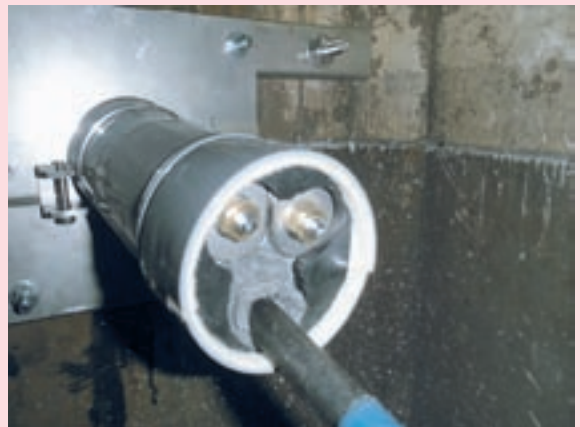
ライニング作業の初日は、マンホール内の作業スペースが狭あいであったこと、作業員も初めての作業であったことから、ライニング部材の嵌合や接続、押込み作業といった一連の作業がスムーズに実施できるまで時間を費やしましたが、2日日以降は作業員がコツをつかみ、一定のスピードで作業を実施することができました (写真12~17)。
