震災復興工事へのチャレンジ ～基盤設備の復興に向けて～

株式会社 TTK
NTT 事業本部 工事管理部
小林 寿宏さん

2. 工事概要

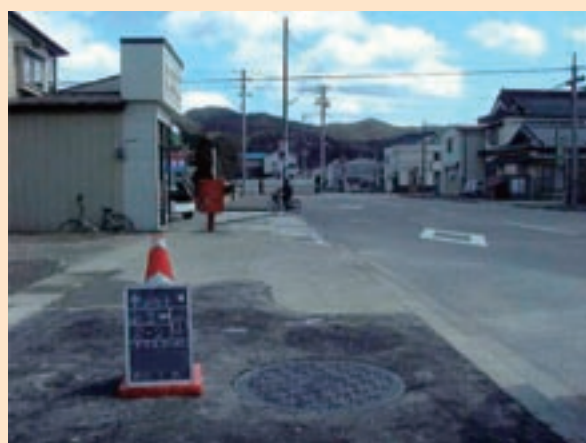
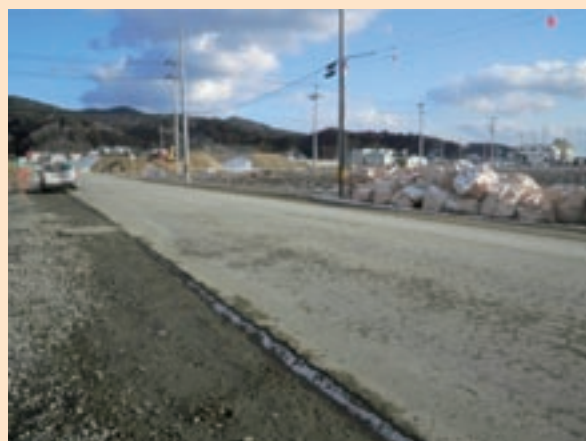
写真3 マンホール位置（上下同一箇所）

新設設備を構築するエリアは、津波被害を直接受けているため、以前の街並みはほとんど確認することができません。通常、既設のマンホール設備は、既設の平面図に記載してある、住所、周辺の建物から場所を探しますが、現場周辺は津波で目印となる建物が流出しており、建物等から判断することができず、マンホールの鉄蓋を直接開口しマンホール設備番号で確認する必要がありました（写真3）。また、地盤沈下による冠水対策のため

震災前

震災後

既設道路は震災以前より土盛りがされ、場所によってはマンホール鉄蓋が埋まっており、金属探知機を使用しマンホール鉄蓋を探し出すなど、既設マンホール位置確認の現地測量を開始しました。

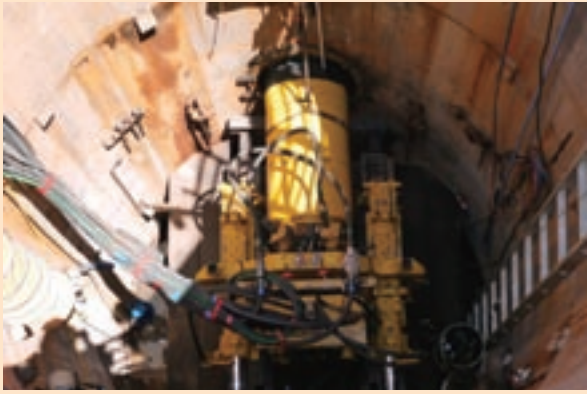
写真4 アイアンモール工法

現場の土質はN値3～10の砂質土で形成されており、かつ地下水位の高い耐水性地盤です。非開削工法について各種工法を比較検討し、発進・到達立坑は非常に小さいスペースですみ、交通規制を最小限に抑えることができ、経済性に優れたアイアンモール工法（写真4）を採用しました。

非開削にすることにより、コストの低減、作業時の安全性の向上、工期の確保の他に、通行止めを発生させないことにより、地域社会への影響を最小限に抑えることができました。

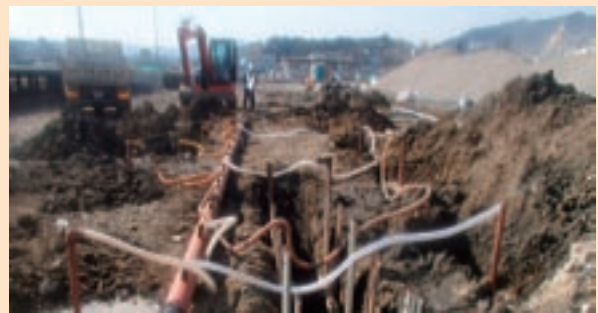
写真5 ウエルポイントによる水替え

また、一番の課題は「水との戦い」でした。震災による地盤沈下のため施工区域では、地下水位が高い状態であり、もっとも高い場所ではすでに地表面が湿っている状態であり、今まで経験したことのない水位状態でした。そのため、ウエルポイント（写真5）を使用しながらの掘削作業になり、進捗が低下することが想定されました。進捗をできる限り落とさないよう、事前に作業班長との打ち合わせを行い、次の日の予定、ウエルポイントの設置位置など、考え方に相違がないよう意識合わせを確実に実施しました。
