技術基礎講座

ユーザ系設備の生物被害対策 ～忌避シート・忌避スパイラルの紹介～

NTT東日本 ネットワーク事業推進本部
サービス運営部 技術協力センタ アクセス技術担当

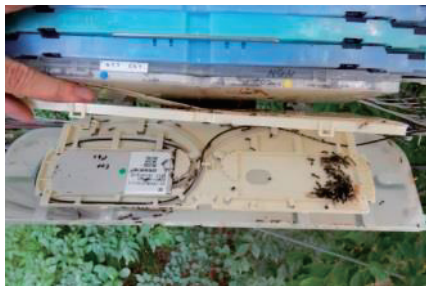
に架空設備の光クロージャ内に営巣され、心線収納用品に収納されている光ファイバ心線がかじられる断線故障でした(写真4)。また、メタル接続端子かん内では心線の外被をかじり、蟻酸^{※2}の影響により、心線同士が接触し、絶縁不良を引き起こしていました(写真5)。これらのアリ被害に対し、「忌避テープ」による対策を実施することで、光クロージャやメタル接続端子かんへの

写真4 心線収納用品内、光ファイバ心線断線故障

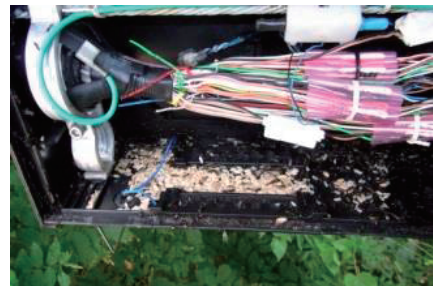
写真5 メタル接続端子かん内、心線絶縁不良
