技術基礎講座

橋梁区間におけるメタルケーブル移動によるガス漏洩対策の取組み

NTT東日本 ネットワーク事業推進本部 サービス運営部
技術協力センター アクセス技術担当

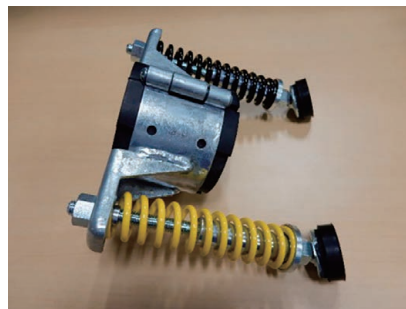
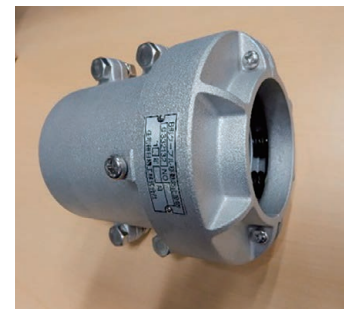
写真1 ケーブル移動防止金物

A形ケーブル移動防止金物
(保持力2,000N以下)

B形ケーブル移動防止金物
(保持力2,000Nを超え6,000N以下)

このケーブル移動は、接続点クロージャのケーブル導入口への負荷となりガス漏洩を引き起こすことから、マンホールダクトのコンクリート壁面で支えることにより片方向への移動を防止するケーブル移動防止金物（写真1・図1）を取り付ける

対策が標準実施工法に基づいて行われています。ケーブル移動防止金物は地下管路でコンクリート壁面のような強固な構造物で支える必要があります。

そこで、技術協力センターでは、強固な構造物がない場所でも使える移動防止対策品を考案しました。対策品はケーブル移動防止金物 [A] (写真1) と市販のアンクル材を組み合わせた形状 (図2) であり、両

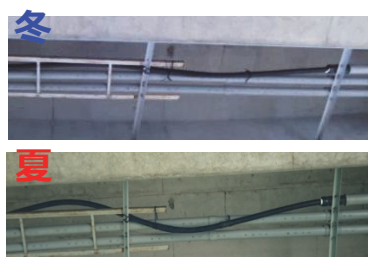
図4 同一箇所設置されたケーブルの変化とケーブル伸縮

参考：ケーブル外被材(低密度PE)伸縮量推定
 $\Delta L(\text{伸縮量}) = \alpha [10^{-6}/^{\circ}\text{C}] (\text{熱膨張係数}) \times \Delta T(\text{温度変化}) \times L(\text{長さ})$
 $\Rightarrow \text{低密度PE係数}(170) \times 40(^{\circ}\text{C}) \times \text{接続点間}(200\text{m}) = 136\text{cm}$
 ・ 管路内の摩擦等は加味していない

①については、気温の低下に伴う把持部材の収縮 (図3) により、把持力が低下しケーブルを把持しきれずケーブル導入口付近での移動が再発していました。また、②については、同じ設置箇所においても夏と冬でケーブルの伸縮が大きく、特にクロージャが設置されている管路からの露出部分でケーブルの伸縮が顕著に現れていました (図4)。この温度変化による伸縮は、振動等による

片方向へのケーブル移動と異なり両方向の移動を繰り返しており、クロージャケーブル導入口のケーブルの出入りによる負荷が増加しガス漏洩を発生させている可能性が高いと推測しています。
