技術基礎講座

引上分線管路の新たな補修工法の紹介

NTT東日本 ネットワーク事業推進本部
サービス運営部 技術協力センター 材料技術担当

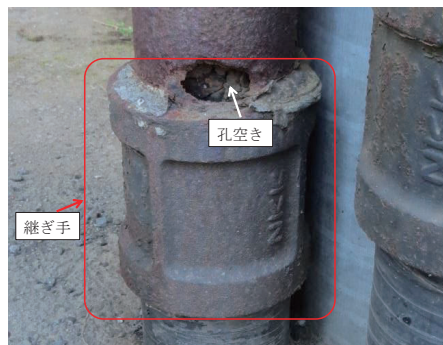
図3 腐食劣化によって継ぎ手の上部に孔空きが生じた引上げ管

鋼管製の引上げ管は、地上に露出しているため、引上げ管の継ぎ手部分（図3）や地表面に近い部分（図4）等において、雨水が溜まったり、車両の接触などの外的要因による損傷で、表面の腐食が進行することがあり、最終的には孔（あな）空

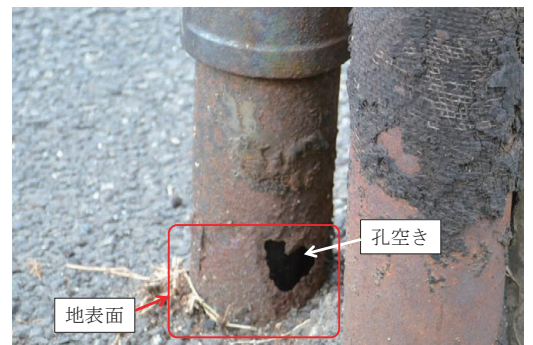
図4 腐食劣化によって地際周辺に孔空きが生じた引上げ管

きに至ってしまいます。さらに孔空きが進行すると、管に亀裂などの損傷が生じることもあります。そのため、美観の悪化だけでなく、ケーブルが露出し、車両衝突等の外的要因によるケーブルの故障が発生する可能性が生じます。

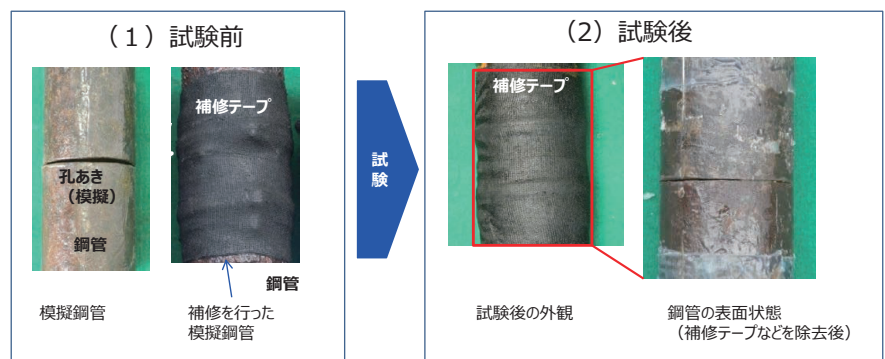
図8 耐食性の試験前後の模擬引上管の外観

模擬的に孔空きを発生させた鋼管に、本工法を適用し、上記の耐久性試験を実施しました。その結果、錆の発生等の変化は見られなかったこと、また補修テープの剥がれもなかったこと等、NTTの仕様を満足しました(表1)。また試験結果の例として、耐食性の試験前後の写真を図8に示します。

試験項目	試験内容	試験結果概要
耐候性	紫外線照射	剥がれやクラック等の変化なし
耐熱性	高温⇄低温のヒートサイクル	剥がれやクラック等の変化なし
耐食性	塩水噴霧	発錆等の変化なし
