技術基礎講座

現場組立コネクタの早期故障の削減に向けた取組み

NTT東日本 ネットワーク事業推進本部
サービス運営部 技術協力センター アクセス技術担当

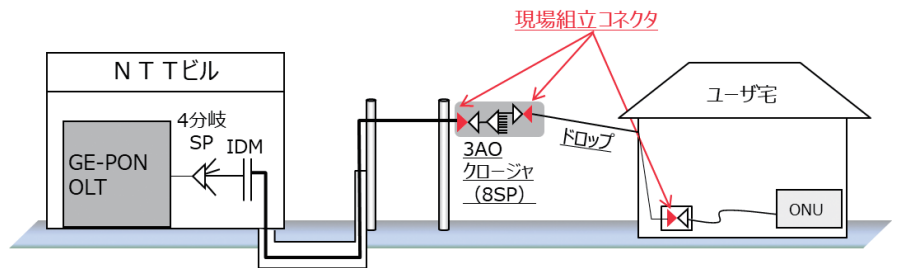
図1 FTTHの設備概要図

図1にFTTHの設備概要図を示します。お客様近傍の柱上やお客様宅内の各接続点に使用されている現場組立コネクタは、融着やメカニカルスプライスと比較してサービス開通の迅速化、切替え作業を容易にする等のメリットがあります。しかし、コネクタ組立作業の手順誤り、工具のメンテナンス不足によって、施工後数日から数カ月で早期の故障が発生してしまうことがあります。

本試作機は、図1にあるような柱上、もしくはお客様宅内において、現場組立コネクタを作製したその場で、本測定器を測定用光コードで現場組立コネクタと接続するだけで不良判定を実施できます。

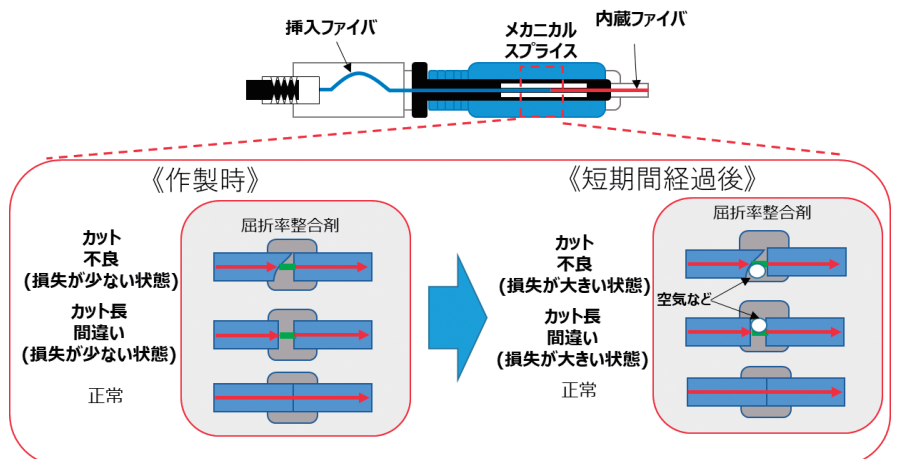
図2 現場組立コネクタのメカニカルスプライス部

現場組立コネクタ起因の早期故障は、これまでの故障事例調査や再現検証から、コネクタ組立作業の手順誤りやファイバカット等の工具のメンテナンス不足^[1]により発生することがわかっています。過去の現場組立コネクタの組立て不良による損失発生メカニズム^[2]を図2に示します。正常なコネクタでは、挿入ファイバと内蔵ファイバがメカニカ

ルスプライス部で隙間なく突合せ接続されますが、不良コネクタでは、ファイバのカット不良やカット長間違いにより、突合せ部に微小な隙間が生じます。このような場合、組立直後は、隙間が屈折率整合剤で充填されているため、大きな損失とはなりません。しかし、屈折率整合剤の中に混入した気泡が温度変化等で移動し、隙間の通信光が通る位置に達

してしまうと、大きな損失が発生するため、早期故障の原因となることがあります。

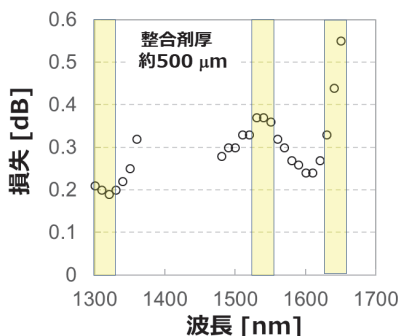
図3 屈折率整合剤の損失の波長依存性

屈折率整合剤には図3に示すように、損失に波長依存性があることが分かってきました。そこで、正常コネクタと不良コネクタの損失値を波長ごとに調査したところ、正常コネクタでは損失値のばらつきが少なく、不良コネクタでは図3と同様、損失値にばらつきが多く発生することが分かりました。以上より、現場組立コネクタチェッカでは複数波長

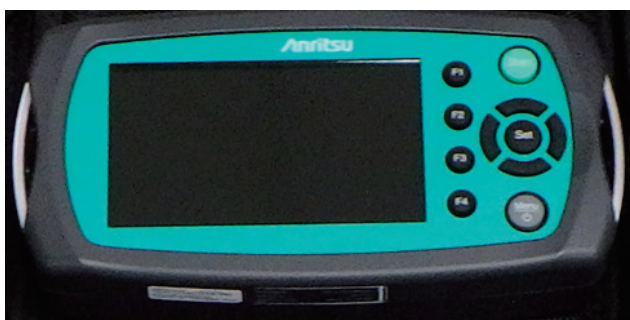
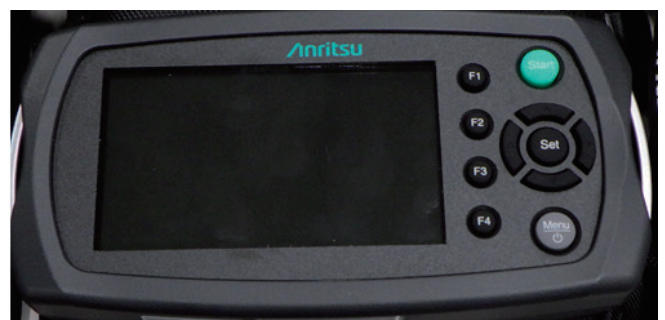
図4 現場組立コネクタチェッカの外観

立コネクタチェッカの外観を図4に示します。現場組立コネクタチェッカはアンリツ社製のMT9090A（2波長タイプと3波長タイプ）に搭載しました。2波長タイプ、3波長タイプともにMT9090Aのサイズを変えことなく、実装できています。2波長タイプと3波長タイプの外観上の差分として、2波長タイプは1つのポートで2波長測定可能ですが、3波長タイプは1310, 1550nmのポートと1625nmのポートは2つに分かれているという違いがあります。

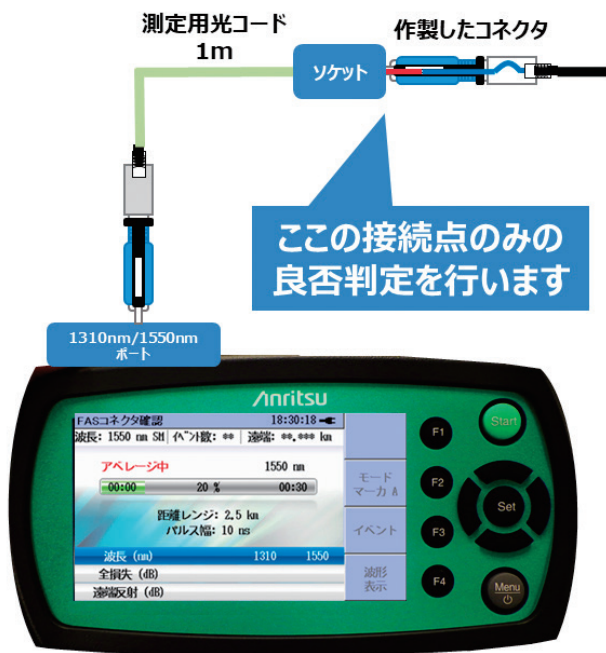
図5 2波長タイプの測定画面

試作機のSTARTボタンを押すと、1310 nmと1550 nmの2波長を30秒ずつ測定し、2波長タイプでは、その後自動で良否判定結果を表示します（図5）。また3波長タイプでは、2波長測定後に1625nmのポートへ接続替えを促すガイダンスが表示（図6）され、1625nmの測定が終了すると良否判定結果が表示されます（図7）。これにより、作業者が測定値を分析することなく、機器が自動で判定できる試作機が完
