研究開発を通して得たもの

日本コムシス株式会社 石川 柚希

私は、シビルシステムプロジェクトコンクリート構造系グループに所属し、主に「シールドとう道の劣化予測技術開発」に取り組んでいます。

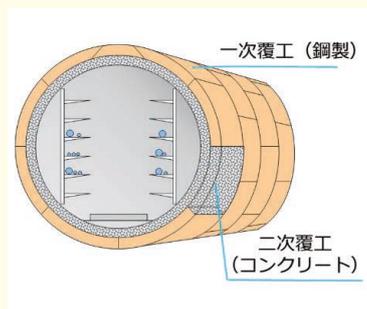
図1 シールドとう道構造図

構造は、図1のように、鋼製セグメントの一次覆工にコンクリートの二次覆工が施されています。そのため、構造上点検が難しく、経年劣化が把握できていないため、建設後

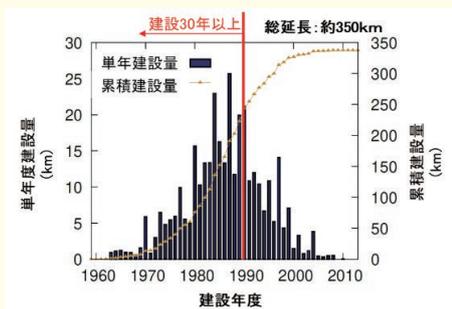
図2 とう道年設計数量

30年以上（図2）経過した現在、シールドとう道の正確な劣化状況の把握や適切な維持管理が求められます。そこで本研究ではシールドとう道の劣化メカニズムの把握に取り組み、劣化予測技術の確立を目指しております。

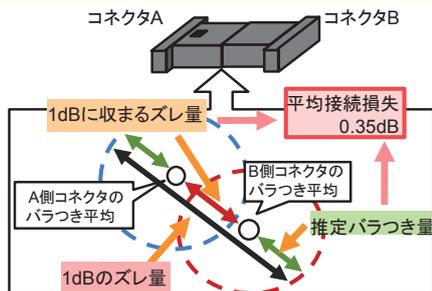
図2 評価基準の求め方

コネクタの接続損失の原因は、ファイバコアの位置ズレです。これは、設計したファイバコアの位置と製造後のファイバコアの位置が異なるため起こります。同じ金型で作られても製造過程のさまざまな要因によって、個体ごとにファイバコアの位置はバラつきます。起こり得る最大接続損失が1dB以下であるかを調べるには、ファイバコア位置のバラつき量を知る必要があります。しかし、ファイバコア位置の正確な測定方法はないため、接続損失の結果から計算によってファイバコア位置のバラつき量の推定を行いました。その推定結果から1dBを超えないズレ量を調べた結果、今回の金型では各心線の平均接続損失が0.35dB以下であれば、接続損失が1dBを

超えるコネクタはできないという推定結果を得られました。一方、測定結果では84心中18心が平均接続損失0.35dBを超えていました。そのため、今回の金型では1dBを超えるコネクタができてしまう可能性があるため、さらなる改善が必要という結果となりました。本研究結果は昨年度末に開催された、開発員研修技術開発報告会で報告させていただきました。1年間の研究内容を、簡易明瞭にまとめる難しさを実感しました。
