技術基礎講座

通信設備・装置の硫害による劣化状況と対策

NTT東日本 ネットワーク事業推進本部 サービス運営部 技術協力センター 材料技術担当
NTT西日本 設備本部 サービスマネジメント部 カスタマサービス部門 技術協力担当

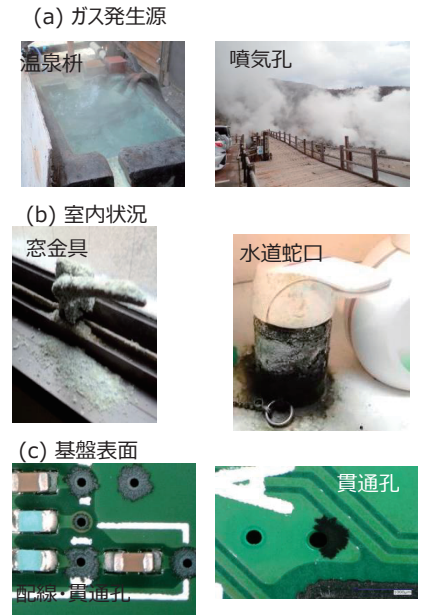
図4 室内装置での硫害の事例

海塩粒子や硫化水素ガスの侵入により腐食現象が発生します。さらに硫化水素はガス状であるため、屋内への侵入を完全に抑止することは困難です。これまで技術協力センターでは、温泉地のお客様において、ホームゲートウェイ (HGW) 等の端末機器が繰り返し故障するという現場からの技術相談を受け、数多くの調査を行ってきました。図4に、現地調査において明らかになった硫化水素ガスの発生源、硫害事例が起きた屋内での金属の腐食状況の例と端末機器内の回路基板の顕微鏡観察写真を示します。例えば、硫化水素ガスの発生源と思われる温泉柵や噴気孔付近の硫化水素ガス濃度は、それぞれ0.1ppm、0.9ppmでした。また、屋内環境においても、窓や蛇口などの金属部位が著しく発錆していることを確認し、屋内に硫化水素ガスが侵入することで腐食が促進されていると考えられます。当センターの調査の例では、屋内においてもppb (ppb: parts per billion、1ppbは1/1000ppmに相当し、10億分の1の意) レベルの硫化水素ガスが検知される事例があります。また、図中の錆についてエネルギー分散型X線装置付属走査型電子顕微鏡 (SEM-EDS) 分析を実施したところ、錆の主成分は硫化物であることを確認し、金属と硫化水素ガスの反応が生じていることが確認されました。同じ屋内に設置

された故障端末機器から回収した回路基板を顕微鏡で観察したところ、銅の配線や貫通孔のところに黒色の錆が発生していることが確認されました。この黒色錆にSEM-EDS分析を実施したところ、上記と同様に錆に硫黄が含まれていました。また、この錆のX線回折分析を行ったところ、主成分が硫化銅であると同定されました。回路基板上の配線パターンが硫化水素によって錆びて硫化銅になると、それが基板上で成長し、隣接する配線や貫通孔等とつながっていきます。硫化銅は導電性を有しているため、本来、つながってはいけない配線や貫通孔間で短絡が生じ、故障が発生したと考えられます。

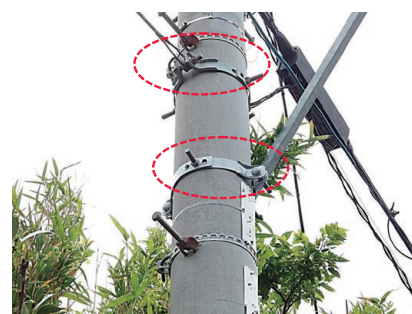
図5 屋外の通信設備の硫害対策の一例
(粉体塗装を実施した金属バンド)

屋外の硫化水素ガス濃度は、ppmレベルであり高濃度であるため、より耐食性能が高い対策が求められます。そのためには、設備が硫化水素と接触することを確実に防止することが必要です。その1つの方法として、より付着力が強い塗料の膜で素地の金属材料の表面を覆うことが考えられます。塗料の膜と素地の材料(金属)との付着力を高めることで、硫化水素が材料に直接触れることや硫化水素を含む水分(水膜)が付くことが抑制され、硫害の発生を抑えることが可能となります。図5に、対策の一例として、従来の塗装よりも高い付着力をもち、耐食性の高い“粉体塗装”を施した金物を示します。

通信設備を硫害から守るためには、設備の硫化水素ガスとの接触を遮断、硫化水素ガスの濃度の低減が効果的な手法です。屋内装置については、ガス吸収剤を具備した装置のアクリル製ボックスの収納が実際に実施されています。屋外設備については、従来の垂鉛めっきよりも防食性能に優れた粉体塗装をすることが考えられます。これの対策方法の適用により設備の長寿命化が達成されます。
