# 技術基礎講座

## アクセス系設備への生物による影響 ～サルによるトラブルとその対策～

NTT東日本 ネットワーク事業推進本部 サービス運営部  
技術協力センター アクセス技術担当

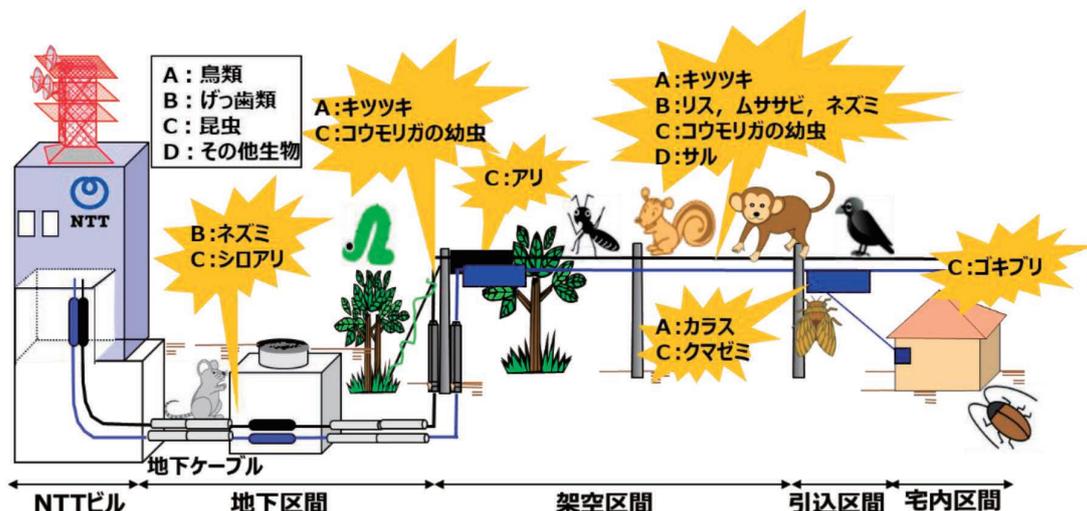
電気通信設備は、屋内外のさまざまな環境に曝されているため、生物の活動による影響を受ける場合があります。特に通信ケーブル等のアクセス系設備は、自然の中で暮らす生物によって引き起こされるさまざまな影響が報告されています（図1）。これまで技術協力センターでは、電気通信設備への生物による影響について解明し、その対策を行ってきました。本稿では、全国各地から技術協力センターに寄せられた生物に関する問い合わせの中から、サルによる事例とその対策を紹介します。

図1 生物による通信設備への影響

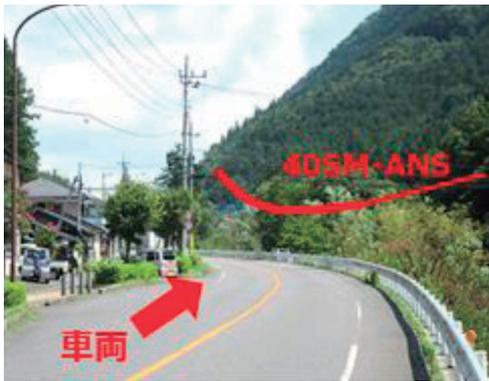
ルに通行車両が接触し、ケーブルが断線する事故が発生しました（図2）。垂れ下がった光ケーブルは、建設時には複数のケーブルと共にコサインカーブハンガ（以下、CCH）で一束化されていました。事故車両のドライブレコーダー映像から、車両との接触時には、CCHやその他ケーブルに問題はなく、当該ケーブルのみ垂れ下がっていたことが分かりました。

図2 垂れ下がったケーブル

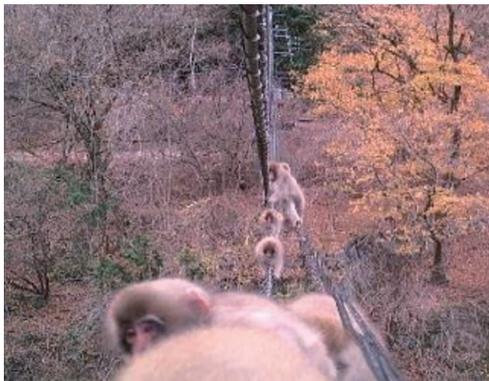
図3 ケーブルを渡るサル

数匹のサルが渡っている姿が確認できました。サルが故意にケーブルを外すような行動は見受けられませんが、ケーブルを掴み激しく駆ける様子や、バランスを崩しケーブルを引っ張る様子が確認できました(図3)。

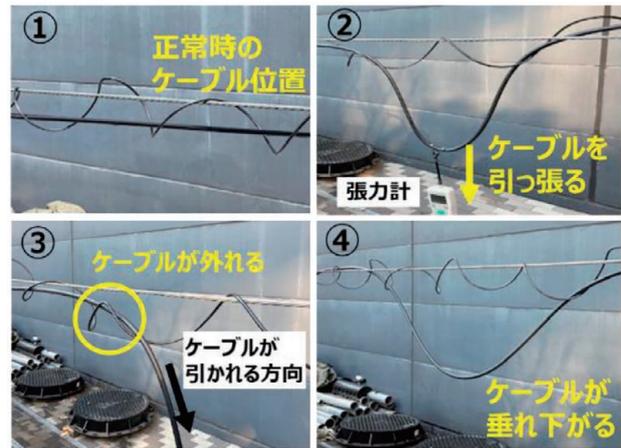
図4 ケーブルが垂れ下がる様子

そこで、確認されたサルの行動によってケーブルが垂れ下がる可能性について、検証実験を行いました。実験場に、CCHで一束化された光ケーブルを張り(図4①)、そのケーブルの一部をサルが引っ張り力を加えたと仮定して、局所的に引っ張る試験を行いました(図4②)。実験の結果、局所的な牽引力を徐々に大きくしていくと、約3kgに達したところで、CCHからケーブルが外れ(図4③)、垂れ下がりが発生しました(図4④)。今回撮影されたサルはニホンザルで、体重7~15kg程度と推定されます。したがっ

て、撮影した映像のようにサルがケーブルを引っ張ることで、3kgを超える力が加わる可能性があると考えられます。また、事故発生前に台風や大雨等の、ケーブル垂れ下がりを引き起こすような気象条件や自然災害が発生していなかったことから、今回のケーブル断線の要因となった垂れ下がりとは、ケーブル上のサルの行動によるものと推定されます。

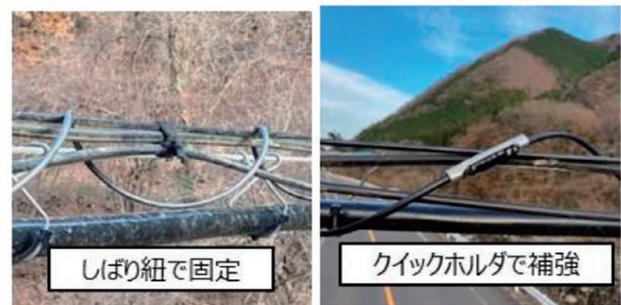
(a) ケーブルの固定

(b) SHの補強

図5 垂れ下がり対策

- (1) 一束化ハンガをCCHから、主に強風エリア等で使用されるスパイラルハンガ(以下、SH)に取り替える。さらに、しばり紐でケーブルをつり線に固定する。
- (2) SHの脱落防止のため、SH接続部の破損および外れ防止物品であ

るクイックホルダを取り付ける(図5)。

本対策実施後、ケーブルの垂れ下がりとは再発していません。今後、類似事象が想定される場所においては、同様の対策が有効であると考えられます。

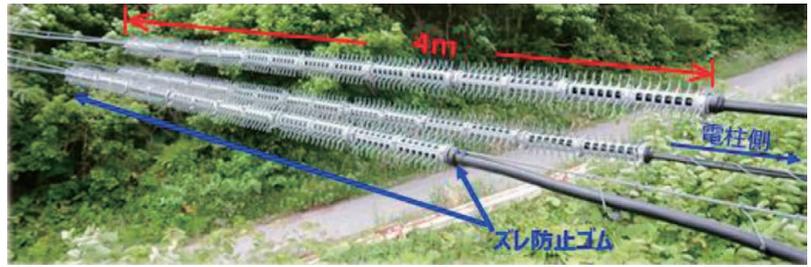
図7 設置状況

まず、現地でサルの往来が多いケーブルを選定し、対策品を従来通りに設置しました。その結果、対策品を取り付けることにより、サルがケーブルを渡りにくくなっていることが確認できました。しかし、サルの運動能力は非常に高く、水平方向で2~3mを跳躍することや、バランス感覚にも優れるため、不安定な体勢からも容易に対策品を越え、ケーブルを渡ってしまうことが分かりました。対策品の構造や設置方法の検討を進めつつ、トライアルを繰り返した結果、以下の設置方法が効果的であることが確認できました(図7)。

(1) より回転しやすく不安定になるよう、鳥害対策品を250mm(製品の半分の長さ)にカットして設置する

(2) 対策品を飛び越えないよう、4m(16個)以上設置する

この設置方法により、サルが当該区間を渡ることを諦め、引き返すことが確認できました(図8)。
