## 3. PC画面を転送するシステムの故障事例

### 3.1 設備構成と故障状況

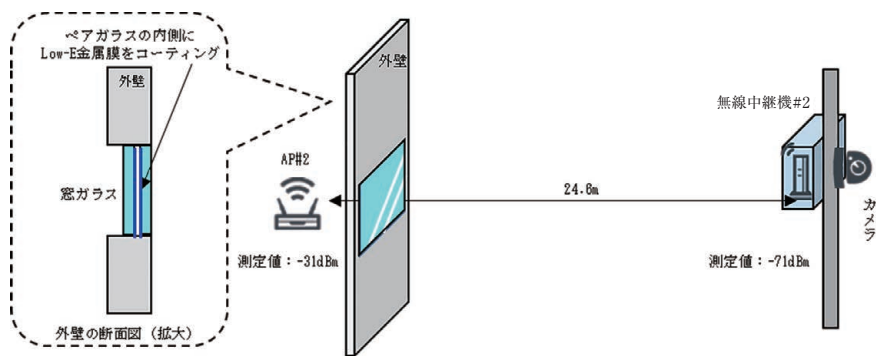
図2 Low-Eガラスによる影響

ガラスによる減衰量＝減衰量（実測値）－距離減衰（理論値）

ス越しに設置された無線中継機付近での電波強度を測定し（図2の測定値）、その差分から窓ガラスによる電波の減衰量を算出しました。その結果、無線APと無線中継機間の減衰量が約40dBであることがわかりました。無線APと測定した無線中継機との距離24.6mから計算される距離減衰の理論値は28dB（ $\equiv 20 \log(24.6\text{m})$ ）であることから、窓ガラスによって12dB（約1/20）の減衰が生じていることとなります（図2）。お客さまに確認をしたところ、建物に使用している窓ガラスは、太陽からの放射熱を低減するため、ペアガラスの内側にLow-E（Low Emissivity：低放射）金属膜をコーティングしている製品とのことでした。

調査結果より、Low-Eタイプの窓ガラスによる電波の減衰により、

中継機からの電波が非常に弱くなったことで、無線APと無線中継機間の通信状態が悪くなり、監視カメラの映像が途切れる原因となっていたと推定されます。

このような場合、無線APの設置位置を電波を通しにくいLow-Eタイプの窓ガラスから離すことにより、ガラス以外の壁面からの電波の透過量を増やすことが可能になります。対策として、この方法を実施したところ、無線APと各無線中継機間の受信強度の改善が図られ、スループットを確保することができ、映像の途切れを解消することができました。

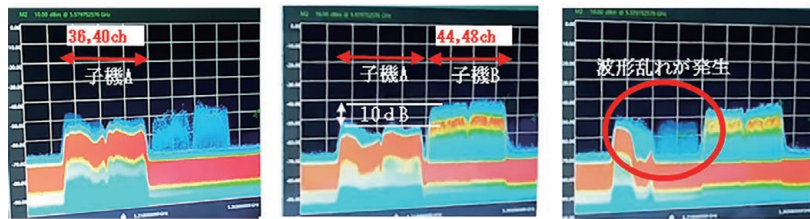
図4 スペクトラムアナライザによる測定

次に、親機A付近において、映像乱れ発生時のスペクトラムを測定しました（図4）。

その結果、子機A、Bは異なるチャンネルグループを利用していること、図3の測定場所において子機Aに比べ子機Bの受信強度が約10dB大きいことを確認しました。

また、子機Bが通信を開始した2～3秒後に、子機Aからの送信波形が乱れ（図4(3)）、同時に映像に乱

(1) 子機Aのみ通信中 (2) 子機B通信開始直後 (3) 通信開始2〜3秒後

れが発生することを確認しました。

今回の故障は、会議室Aと会議室Bの間は壁で仕切られていましたが、親機Aには、子機Aの電波よりも約10dB大きな子機Bの電波がとどいていたため、子機Aと親機Aとの通信に影響を与えたことで発生したと考えられます。この結果は、隣接するチャンネルに強い電波が到来することによって発生する、隣接チャンネル干渉と推定します。

このような故障の対策としては、無線LAN機器同士の離隔距離の確保、電波遮蔽シート等の利用による無線LAN機器同士の電波干渉を防ぐ、親機と子機の間の見通しの確保や距離を近づけるなどの方法により、電波環境を改善することが基本となります。本件ではそれらの対策が困難であったことから、親機A—子機A、親機B—子機Bを同じ通信チャンネルに設定し、時間的に送信タイミングの制御が行われるようにしました。その結果、無線区間の通信が安定し映像の乱れを解消することができました。なお、同一チャンネル
