技術基礎講座

RT-BOX劣化事例と新点検方法の紹介

NTT東日本 ネットワーク事業推進本部
サービス運営部 技術協力センター 材料技術担当

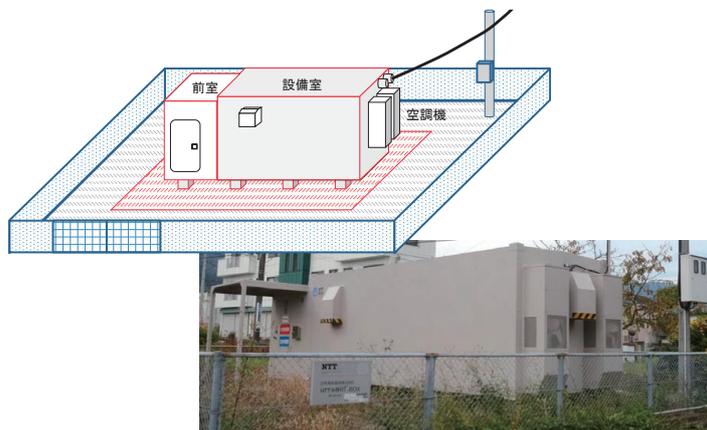
図1 RT-BOX外観

RT-BOXは周辺の環境による影響から通信装置を守るため、空調機を配備した専用の筐(きょう)体が利用されています(図1)。RT-BOXの筐体は塗装された鋼材で構成されており、鋼材同士の継ぎ目・隙間はコーキングで封止されています。塗装・コーキングが、紫外線や気温などの影響を受けて劣化・剥離すると鋼材が露出し、雨水や水蒸気の影響を受けて鋼材の腐食劣化が進行します。鋼材が腐食劣化すると装置を安全に格納する能力が低下するため、強度を確保するための補強、部材交換などの改修工事が必要とな

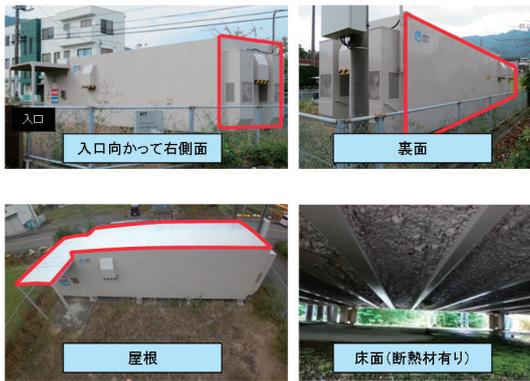
点検箇所を具体的に指定

新たな点検マニュアルの制定にあたっては、屋外BOX機械室内の装置の設置環境を守るという観点から、RT-BOXを構成する部材のうち、劣化が進行すると機械室内の環境に影響を及ぼす部材である「鋼材、塗装、コーキング」について、技術協力センターで蓄積してきた劣化メカニズムに関する知見に基づいて点検箇所・点検基準を具体化しました(図6)。

点検箇所を明示的に指定(部材とその位置の指定)することで、抜け・漏れがなく点検できます。また、「鋼材、塗装、コーキング」についてそれぞれ劣化見本表を設け、劣化の進行度合いに応じた点数付けをできるようにしました。この仕組みにより、点検箇所ごとの点数に基づいたRT-BOXの総合的な劣化度を判定することが可能となり、RT-BOX改修に際しては優先順位付けできる
