技術基礎講座

PHS方式デジタルコードレス電話機(DCL)故障切り分けマニュアルの紹介

NTT東日本 ネットワーク事業推進本部
サービス運営部 技術協力センタ ネットインタフェース技術担当

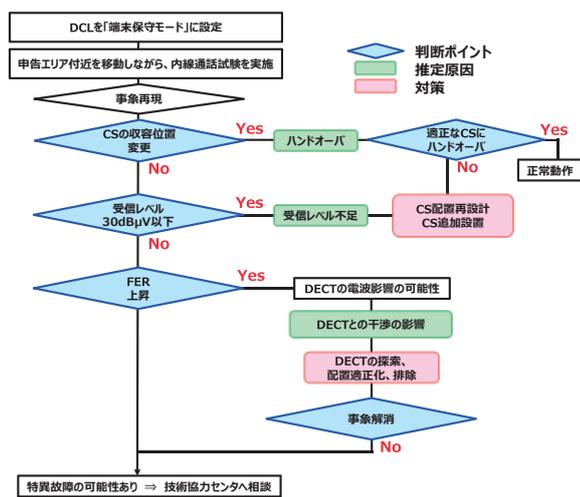
図2 DCL故障切り分けフロー

このような状況に対し、保守の現場で簡単に状況を確認するためには、PSの「端末保守モード」機能を利用することが有効です。端末保守モードでは、「受信強度（レベル）」、「登録したCSのID（BS-ID）」、「エラーの発生状況（フレーム誤り率：FER）」の確認が可能です。この機能を活用し、故障発生前後の値を比較することで、さまざまな故障原因を切り分けることが可能となります。図2にその切り分けフローを示します。初めに、お客様へのヒアリング等により、申告された故障が発生する大まかなエリアを特定し、PSで内線通話を行いながら故障の確認を行います。申告の現象が確認できたら、PSを「端末保守モード」にして調査を開始します。まず

は、PSに表示される現在のCSのIDを確認し、その後申告の現象が発生する場所へ移動します。切り替え前の登録CSと切り替え後の登録CSのIDを比較し、適正なCSへのハンドオーバーか確認します。登録が適正であれば、次に受信レベルを確認します。PHS方式では、受信レベルが30 [dBμV] 以下の場合に受信レベル不足と判定されハンドオーバーが発生します。30 [dBμV] ぎりぎりの場合には、ときどきエラーが発生し通話品質の低下が生じます。CSの登録、受信強度が適正だった場合、最後にエラー（FER）の値を確認します。エラーの値が増加（おおむね24以上）している場合には、DECTや他の無線からの影響を受けている可能性があります。
