技術基礎講座

通信設備でのカビ発生と材料劣化への影響

NTT東日本 ネットワーク事業推進本部 サービス運営部
技術協力センター 材料技術担当

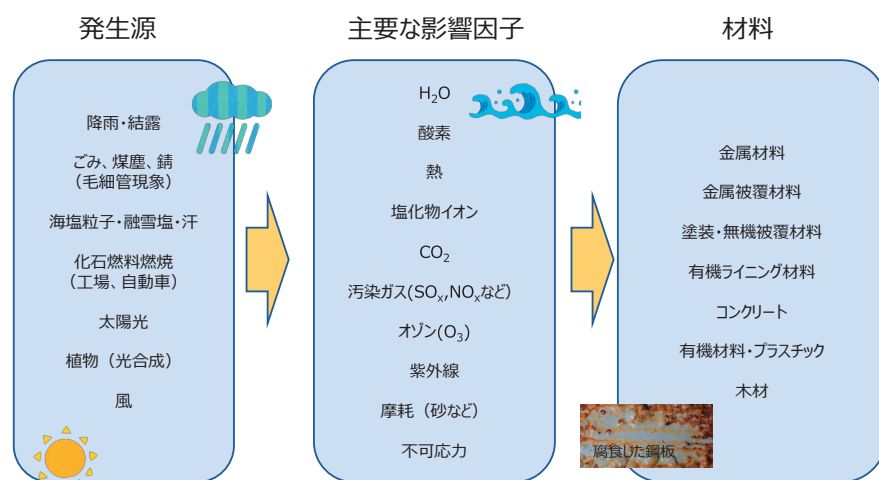
図1 大気における材料劣化の主要影響因子

一方で、金属の腐食反応も、酸素と水分(湿度)が主要な影響因子(図1)として共存することで進行します。また、温度が高くなると、このような腐食の反応速度も高くなり、材料劣化が促進されることが懸念されます。さらに、カビが発生し、死滅することなく発育が継続することは、設備の設置環境の湿度が常に高い状態で維持されていることが示
