技術基礎講座

塩害環境での設備故障事例 ～支線・マンホール内での事例紹介～

NTT東日本 ネットワーク事業推進本部 サービス運営部
技術協力センター 材料技術担当

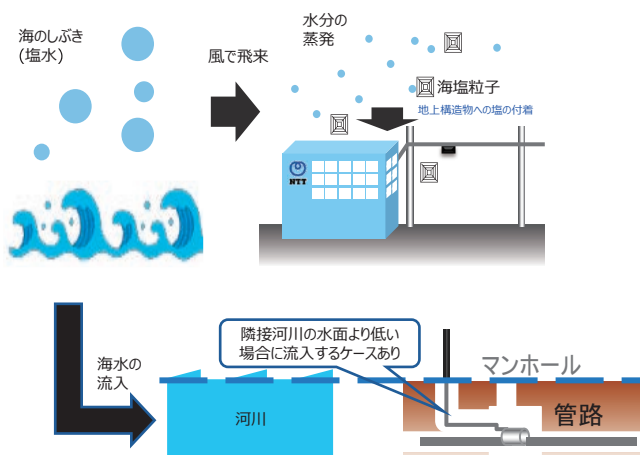
図1 塩害の原因（塩分の飛来、流入経路）について

材料劣化の原因の1つである塩害は、図1に示すように、海塩粒子（塩分）が強風で金属を含む設備に飛来し付着することで金属の腐食が加速される現象です。塩害による腐食反応は、塩分を含む電解質により電気伝導性が高まり、腐食電流が流れやすくなることで腐食が加速されます。塩分は吸湿性があることから、大気中の水分を吸収して濡れやすくなるため、腐食しやすい状態となります。長い海岸線を有する日本にとって、塩害は避けることのできない現象です。海水の飛沫から飛来した海塩粒子は、その飛来距離に限界があるため、沿岸部で落下し、塩害の影響は海岸線に近い設備ほど顕
